**Kläranlage Dresden-Kaditz,
Denkmalgerechte Sanierung Schornstein,
Baufeld A
Los 3: Sanierung Schaft**

Nr. 034/21

vom 09.08.2021

Materialtechnische Untersuchungen Schornstein im Klärwerk Kaditz

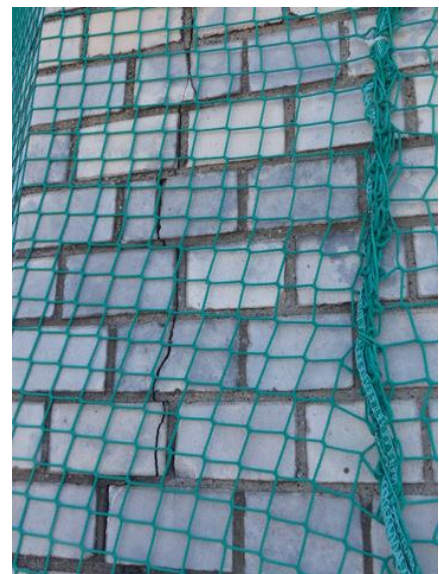
Bild 03: Vertikalriss

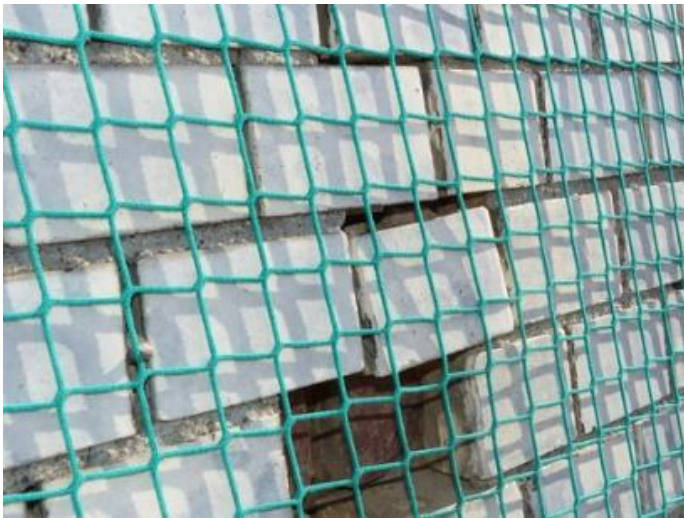
Das sichtbare Verblendmauerwerk aus weißen glasierten Ziegeln weist an einigen Stellen erhebliche vertikale Risse über mehrere Steinreihen auf. Die Risse verlaufen teils durch den Stein, teils entlang der Stoßfugen. Der sichtbare Fugenmörtel liegt in unterschiedlicher Qualität vor. Der Altmörtel ist in vielen Bereichen völlig entfestigt und teilweise aus den Fugen ausgeschwemmt worden. Die Verblendsteine sind bereichsweise locker oder können ohne große Mühe aus dem Verband herausgelöst werden.

Bild 10: MS 1.4, Altmörtel ausgewaschen, Steine locker oder bereits herausgefallen

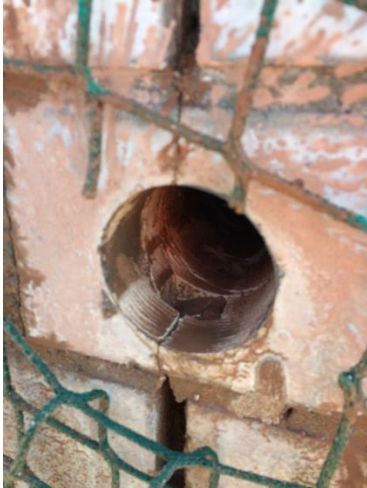
Bild 14: MS 3.1

Die beiden Rissüberbohrungen zeigen, dass die äußerlich sichtbaren Risse nur im Verblendmauerwerk vorhanden sind. Die Risse setzen sich im dahinterliegenden Hauptmauerwerk nicht fort.

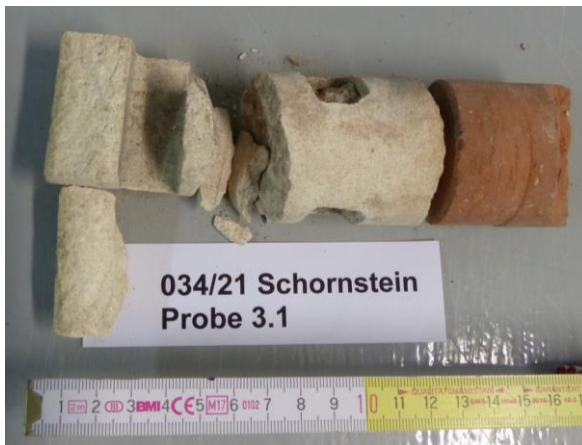
BK/Probe	Schicht	Bohrtiefe [cm] von bis		Schichtdicke [cm]	Bemerkungen
3.1	Hochlochziegel, glasiert, weiß	0,0	10,0	10,0	Bohrung auf Riss, Riss endet im Hochloch
	Kalkmörtel, alt	10,0	12,5	2,5	Mörtel ausgeschwemmt oder fehlend
	Vollziegel, keramisch, rot	12,5	17,0	4,5	fester Ziegel ohne Riss

Bild 17: BK 3.1, Riss nur in Verblendung

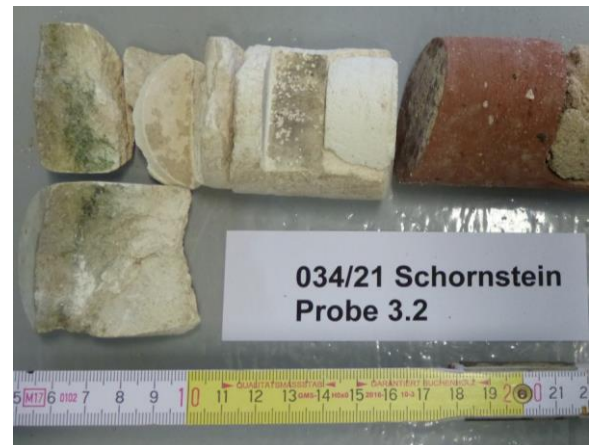
BK/Probe	Schicht	Bohrtiefe [cm] von bis		Schicht-dicke [cm]	Bemerkungen
3.2	Hochlochziegel, glasiert, weiß	0,0	10,0	10,0	Bohrung auf Riss, Riss nur im Verblendstein
	Kalkmörtel, alt	10,0	12,0	2,0	ausgeschwemmt, Fugenbreite geschätzt
	Vollziegel ?, (mit einem Loch) keramisch, rot	12,0	39,5	27,5	Ziegel mit Loch, Kalkmörtel im Loch, siehe Abbildung
	Hohlraum	39,5	54,5	15,0	Hohlraum zur Schamotte, BK teilweise hinten hinabgefallen

Bild 18: BK 3.2, wie vor

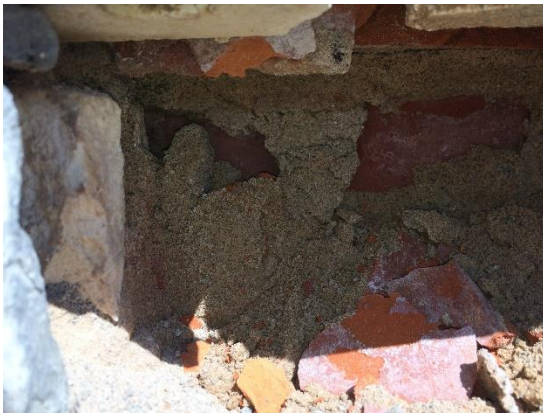
Der Kalkmörtel des Ziegelmauerwerks ist stark entfestigt und konnte nur noch in Resten entnommen werden. In den Bohrkernen wurde der Altmörtel größtenteils ausgespült. Bei der Entnahme der ganzen Ziegelsteine aus der Verblendschale konnte der dort angetroffene Altmörtel leicht zwischen den Fingern zerrieben werden. Dem Altmörtel kann keine messbare Festigkeit zugewiesen werden, allenfalls bestehen hier noch minimale Verkittungen wie sie bei

mäßig feuchtem Sand beobachtet werden können. Bereits im Gutachten von 1992 [1] wurde dem Altmörtel eine Konsistenz wie Sand attestiert. Daran hat sich nichts geändert.

Bild 19: Altmörtel bei MS 1.4

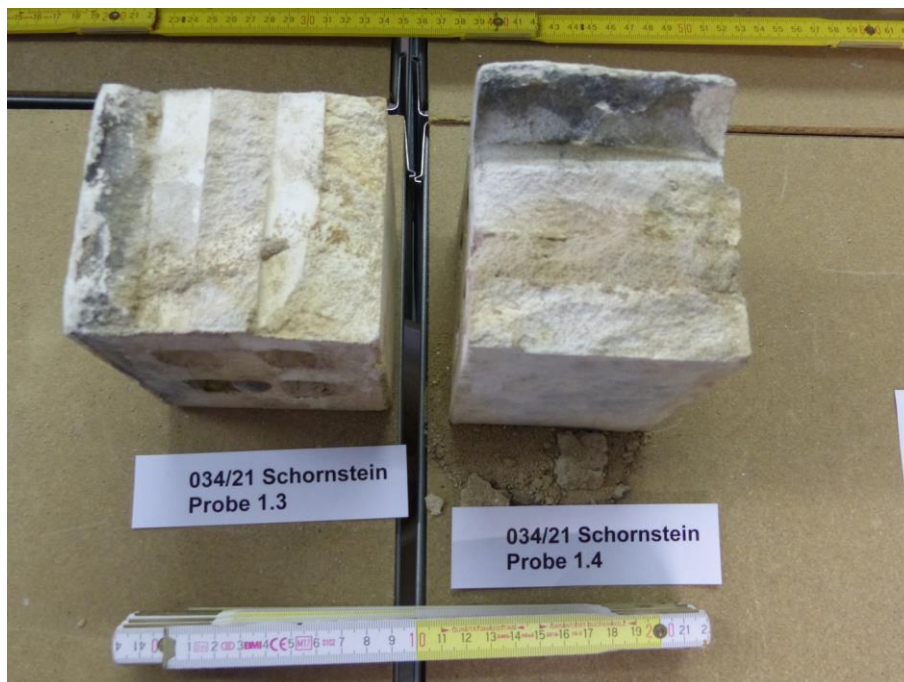
Bild A2-07: Proben 1.3 und 1.4, Bruchfläche (händisch zugehauene Steine)

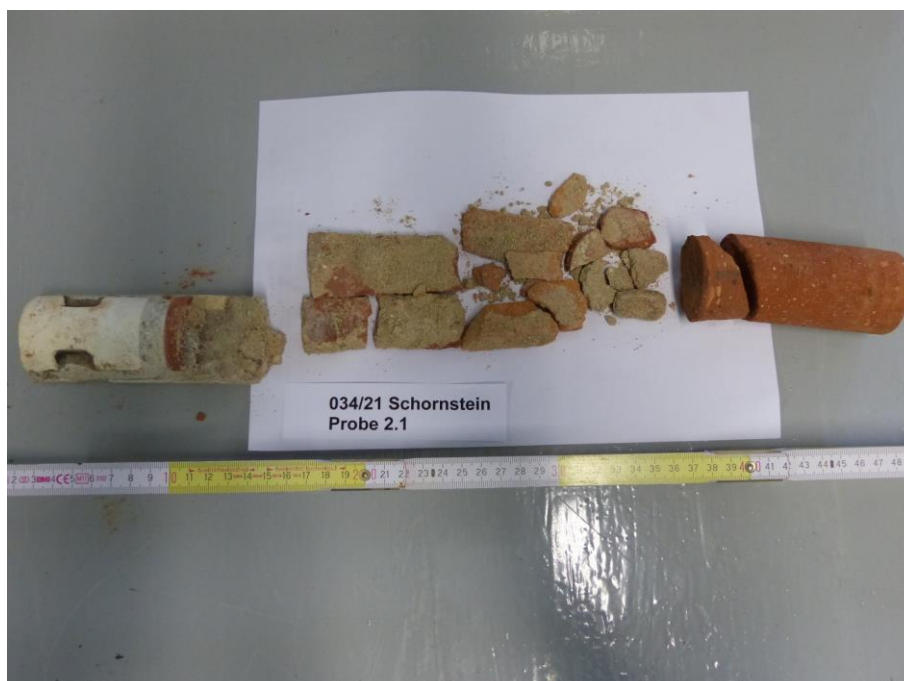
Bild A2-08: Probe 2.1

BK/Probe	Schicht	Bohrtiefe [cm] von bis		Schichtdicke [cm]	Bemerkungen
2.1	Hochlochziegel, glasiert, weiß	0,0	6,0	6,0	Fugenkreuz, Zementmörtel intakt
	Zementmörtel	6,0	7,3	1,3	
	Vollziegel, keramisch, rot	7,3	44,5	37,2	fester Ziegel
	Hohlraum	-	-	-	kein Hohlraum, aber Schamotte sichtbar

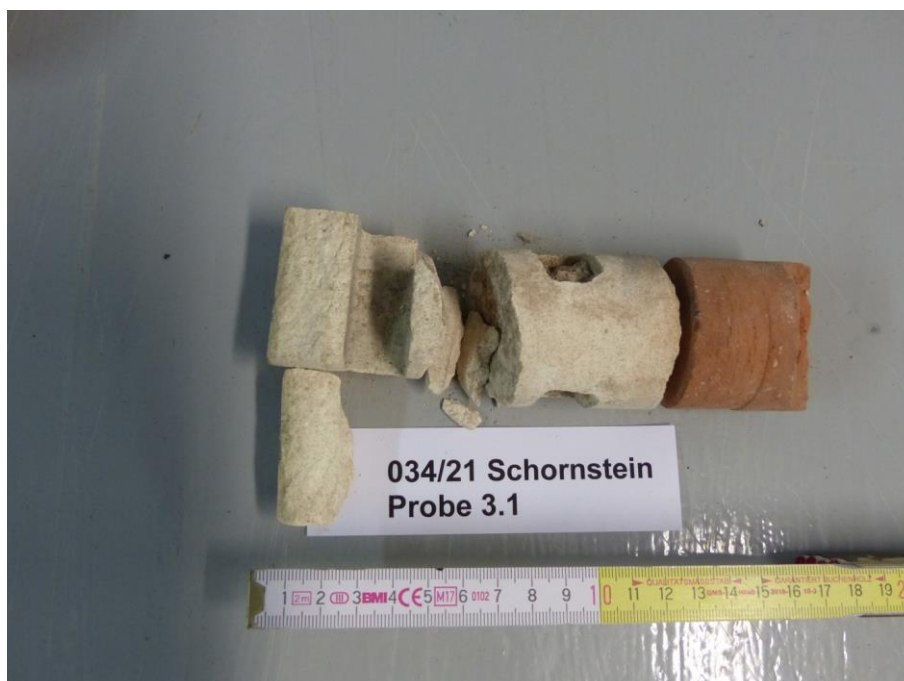
Bild A2-10: Probe 3.1, Bohrung auf Riss

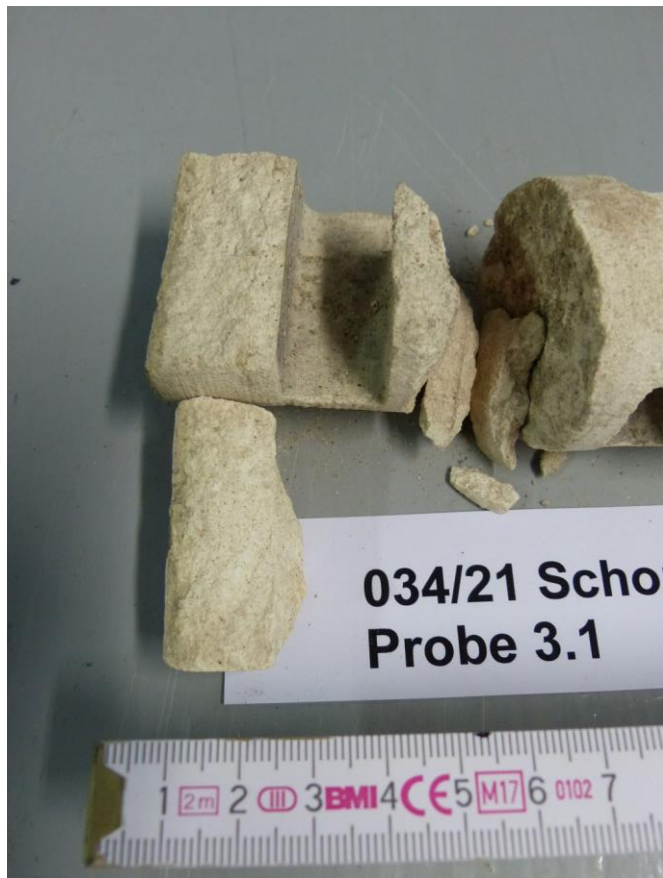
Bild A2-11: Detail: Bohrung auf Riss – Riss nur in Verblendstein

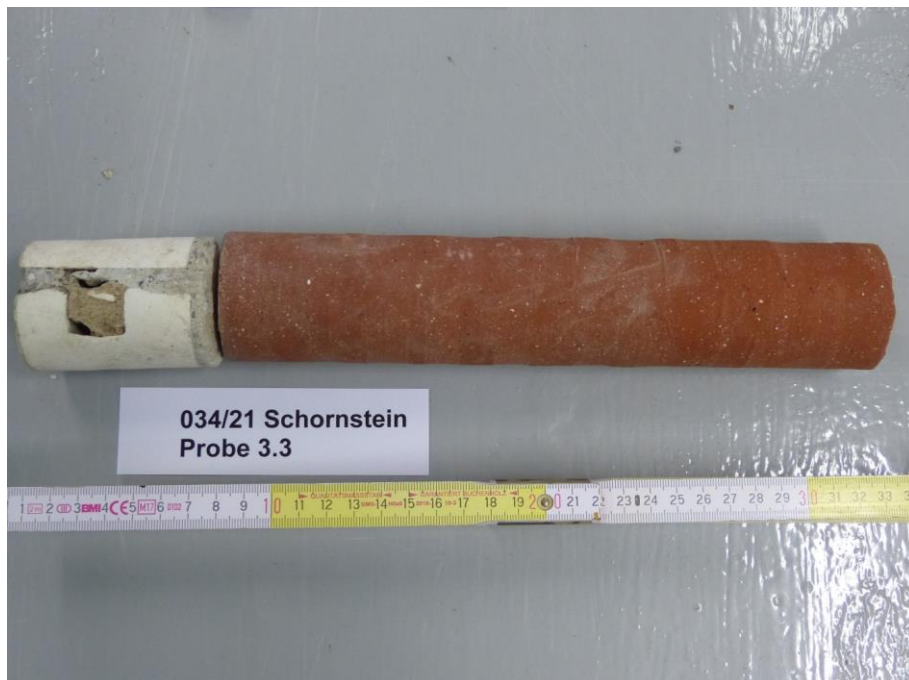
Bild A2-14: Probe 3.3

BK/Probe	Schicht	Bohrtiefe [cm] von bis		Schichtdicke [cm]	Bemerkungen
3.3	Hochlochziegel, glasiert, weiß	0,0	6,2	6,2	Bohrung auf Stoßfuge, Zementmörtel intakt, im Hochloch noch Altmörtel
	Zementmörtel	6,2	6,8	0,6	
	Vollziegel, keramisch, rot	6,8	31,4	24,6	fester, intakter Vollziegel
	Hohlraum	31,4	47,0	15,6	Hohlraum zur Schamotte

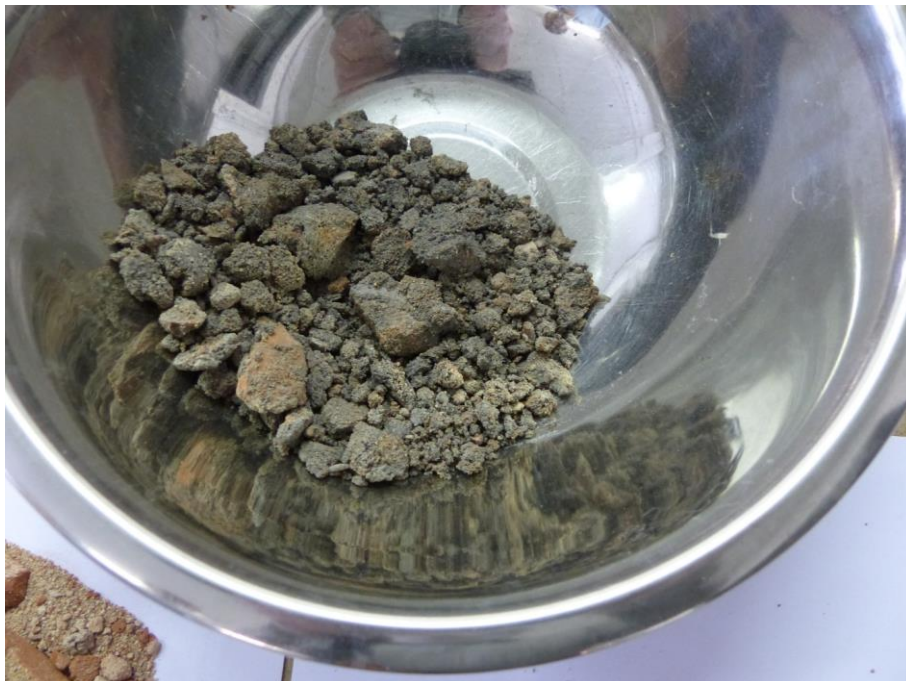
Bild A2-16: wie vor Detail: Reste von Mörtel und Ziegelbruch

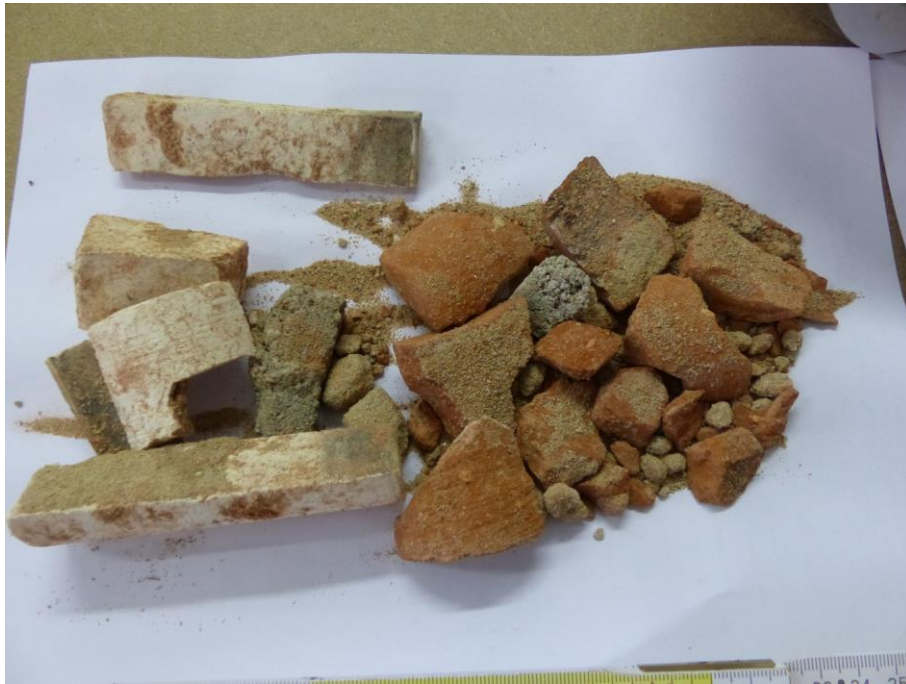
Bild A2-17: wie vor Detail: Verblendstein und Ziegel

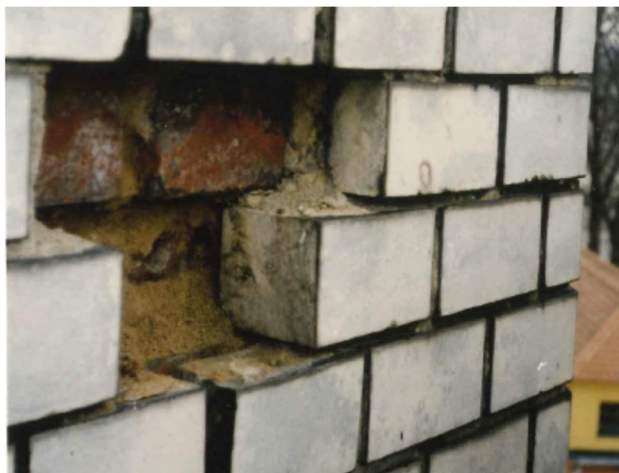
Der gemauerte Schaft war damals vielfach horizontal und vertikal – insbesondere im Kopfbereich gerissen, was im Wesentlichen auf Temperaturspannungen und „normalen Verschleiß infolge witterungsbedingter Einwirkungen wie Wind, Niederschläge, Frost und Sonneneinstrahlung“ zurückgeführt wurde. Die Fugen des Verblendmauerwerkes waren nach oben zunehmend ausgewaschen und zerstört, der Verbund zum inneren Ziegelmauerwerk nicht mehr sicher gegeben. Für die Mörtelschäden wurden die hohe Saugfähigkeit und in deren Folge eine starke Durchfeuchtung, Versalzung und Auswaschung karbonatisierter Bindemittel ausgemacht. Für die stark geschädigten obersten 2 bis 3m wurde Rückbau und Neuaufmauerung empfohlen. Die statischen Nachrechnungen ergaben bei Instandsetzung der Außenschale eine noch genügende Standsicherheit.

Bild 8: Schäden an der Außenschale ([3])

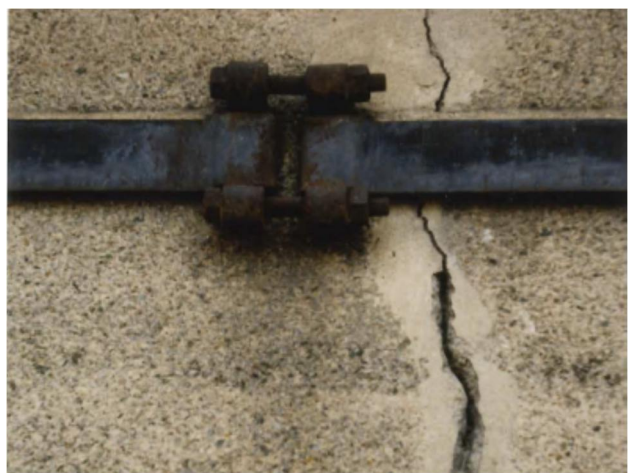
Für den Betonsockel wurde eine nur geringe Festigkeit diagnostiziert, was auf schlechtes Gefüge (ungenügende bis keine Verdichtung), großen Porengehalt und geringen Zementgehalt zurückgeführt wurde. Bei Bohrkernentnahme wurde durchgehende vertikale Risse und Schalenbildung beobachtet. Die Nachrechnung zeigte eine noch genügende Standsicherheit, äußere Anzeichen für eine Überbeanspruchung wurden nicht festgestellt.

Bild 9: Vertikallriss im Betonsockel ([3])

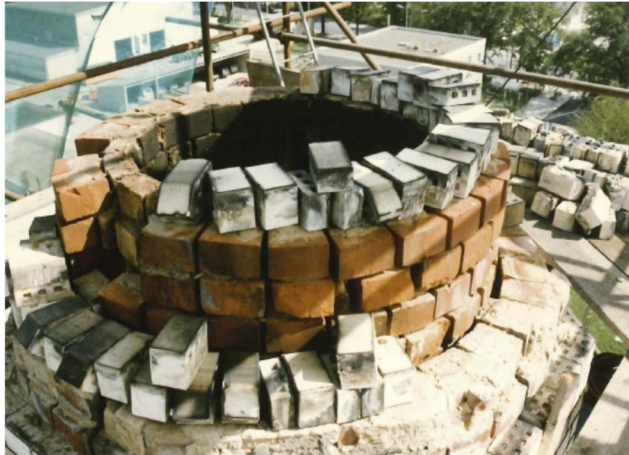
Bild 10: Neuaufmauerung Kopf 1992 ([8])

dabei einhergehender Verringerung der Gesamthöhe um ca. 80 neu aufgemauert wurde, die Fugen neu verfugt und der Schornstein vollständig mit einer Blechabdeckung versehen. Die innere Schamottschicht wurde dabei nicht weitergeführt. Die Risse im Sockel wurden geschlossen.

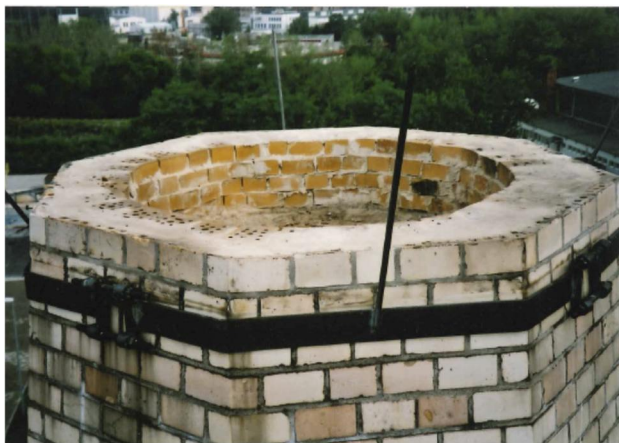
Bild 12: Schornsteinkopf mit rückgebauter Abdeckung ([9])

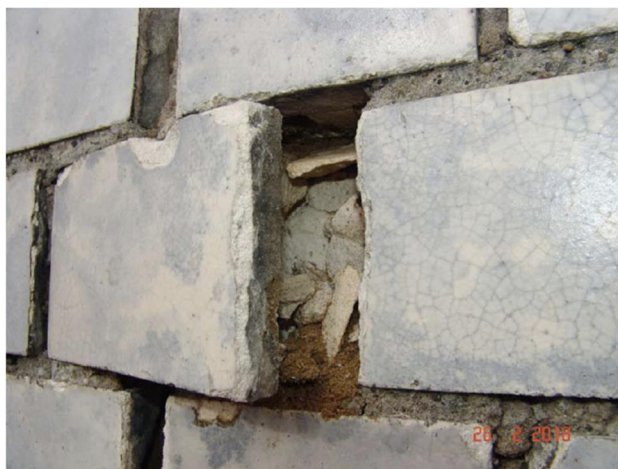
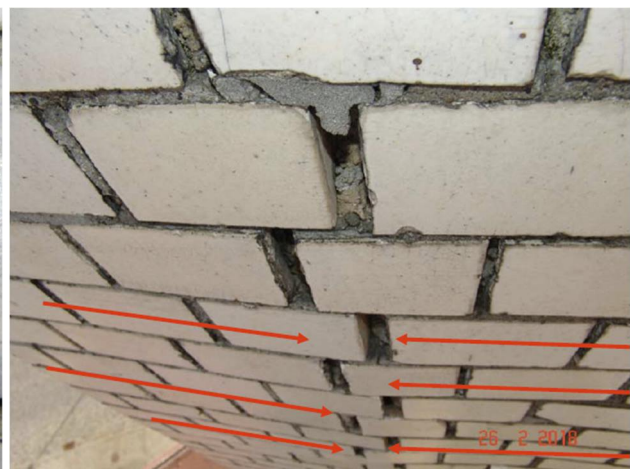
Die scheinbare Verbesserung der Zustandsbewertung des gemauerten Schaftes nach 2018 beruht einzig auf der Umhüllung des Schornsteins mit einem Netz, wodurch die Verkehrssicherheit wieder als gegeben angesehen wurde. Die Bewertung bezgl. Standsicherheit verschlechterte sich nach 2018 wegen der zunehmenden Schäden an Fugen und Mauersteinen von „ausreichend“ zu „nicht ausreichend“.

Bilder 14 und 15: Schadensbilder 2018 ([11])

Seit 2018 wird von der DEKRA Abriss und Neubau empfohlen.

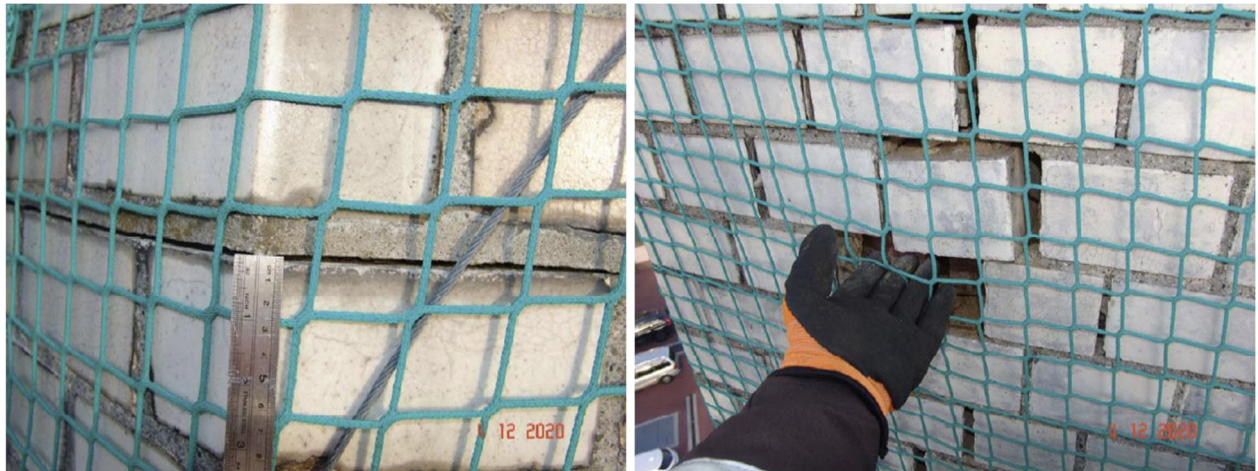
Bilder 16 und 17: Schadensbilder 2020 ([11])

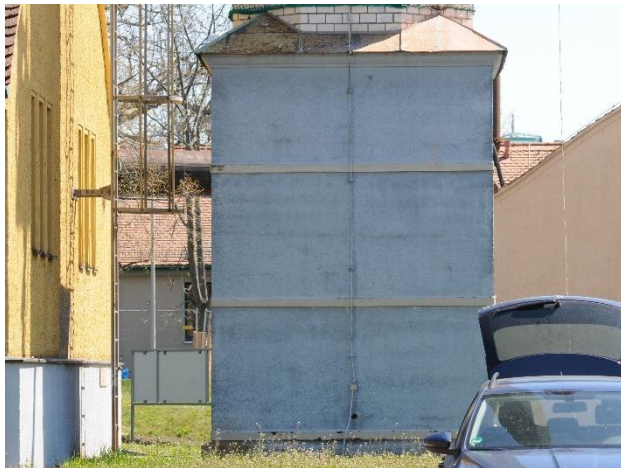
Bild 18: Schornsteinsockel, Nordwestseite

Der Betonsockel weist zurzeit keine signifikanten äußeren Schäden auf. Die Vertikalrisse, die in der Vergangenheit mehrfach saniert wurden, sind erkennbar, jedoch geschlossen. Die drei Stahlbänder zeigen teilweise deutliche Rostspuren, der Korrosionsschutz ist nicht mehr vollständig intakt.

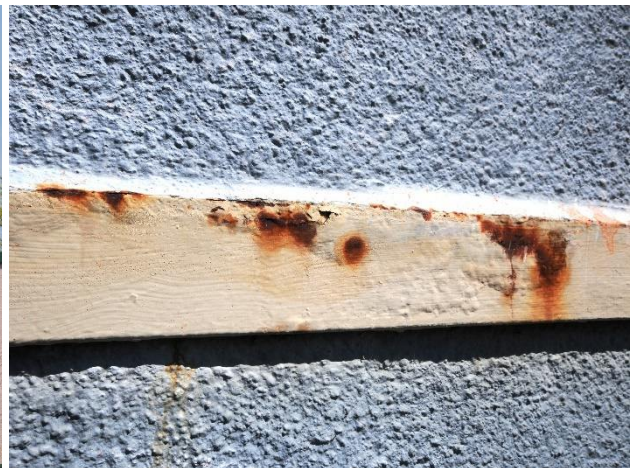
Bild 21: Blattrrost mit beginnendem Querschnittsverlust

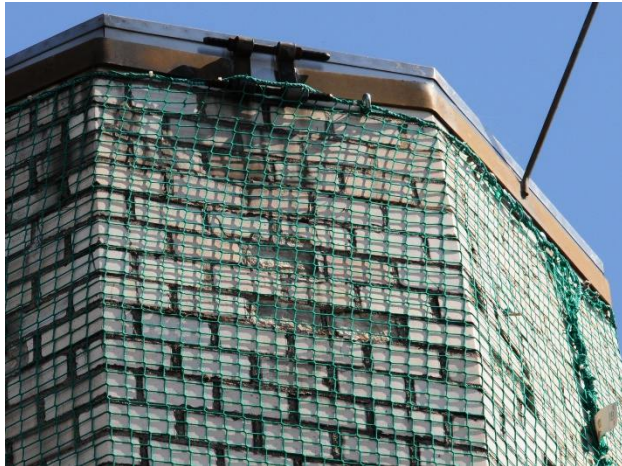
Bild 22: Schornsteinkopf mit abgeplatzten Ziegelschalen

Wir halten es deshalb für einen dauerhaften Erhalt erforderlich, die vorhandenen verschlissenen Stahlgurte rückzubauen und durch eine neue außenliegende horizontal zugfeste Konstruktion um den Sockel zu ersetzen. Diese Konstruktion müsste deutlich leistungsfähiger sein als die bisher nur wenig wirksamen Stahlgurte. Wir schlagen die Errichtung einer bewehrten Betonschale vor, die sich gut im Verbund mit dem Bestand herstellen ließe und deren Oberfläche gut an den Bestand anpassbar wäre. Denkbar ist beispielsweise das Aufbringen einer Spritzbetonschale mit einer Dicke von ca. 6 bis 8cm. Diese könnte einfach auf den Bestand aufgetragen werden, mit deutlich mehr Aufwand und risikobehafteten Bauzuständen ggfs. auch innerhalb der bestehenden Geometrie.

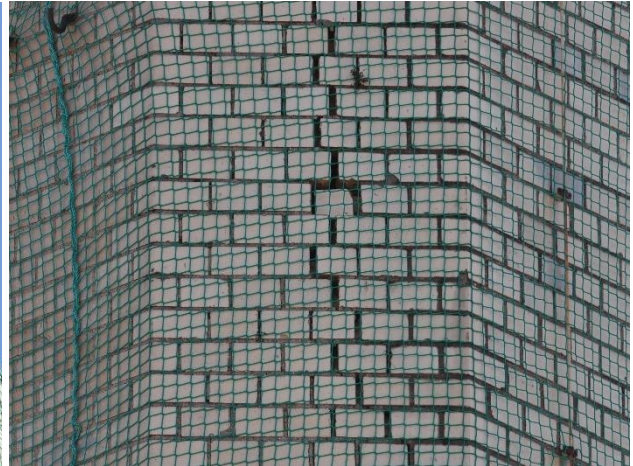
Bild 23: deutliche Vertikalriss mit bereits vollständig ausgewaschenen Fugen

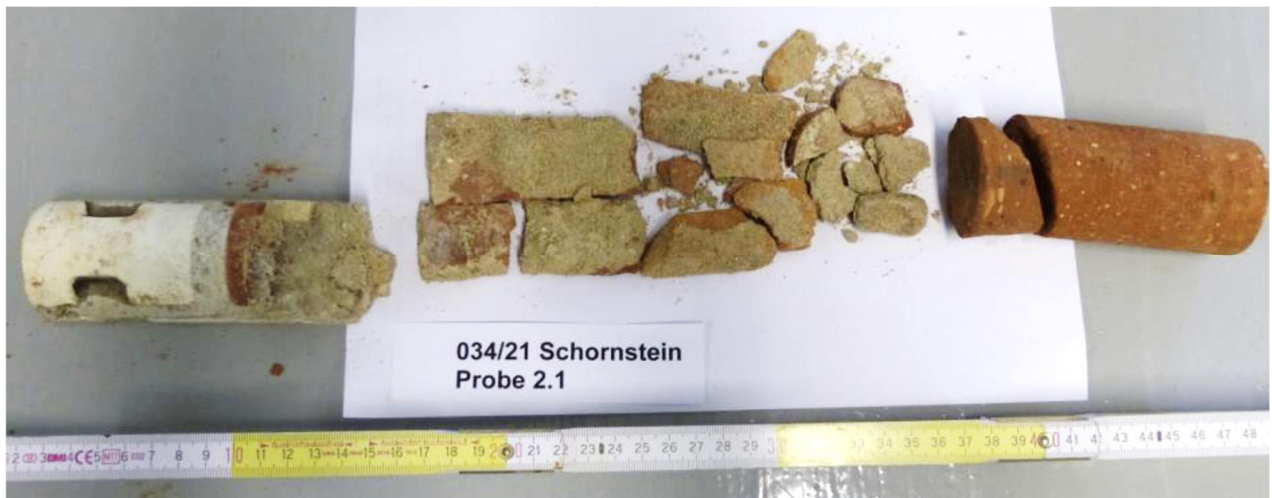
Bild 24: Bohrkern durch die tragende Ziegelschale, mit zerfallendem Fugenmörtel ([15])
