**Kläranlage Dresden-Kaditz, Haus A,  
Fassadensanierung und Anbau Fluchttreppe  
Los 2: Außenputz**

**- Baubeschreibung -**

# **Untersuchungsbericht**

Restauratorische  
Befunderfassung und Befundsondierung an  
der Fassade des  
Gebäudes Haus A

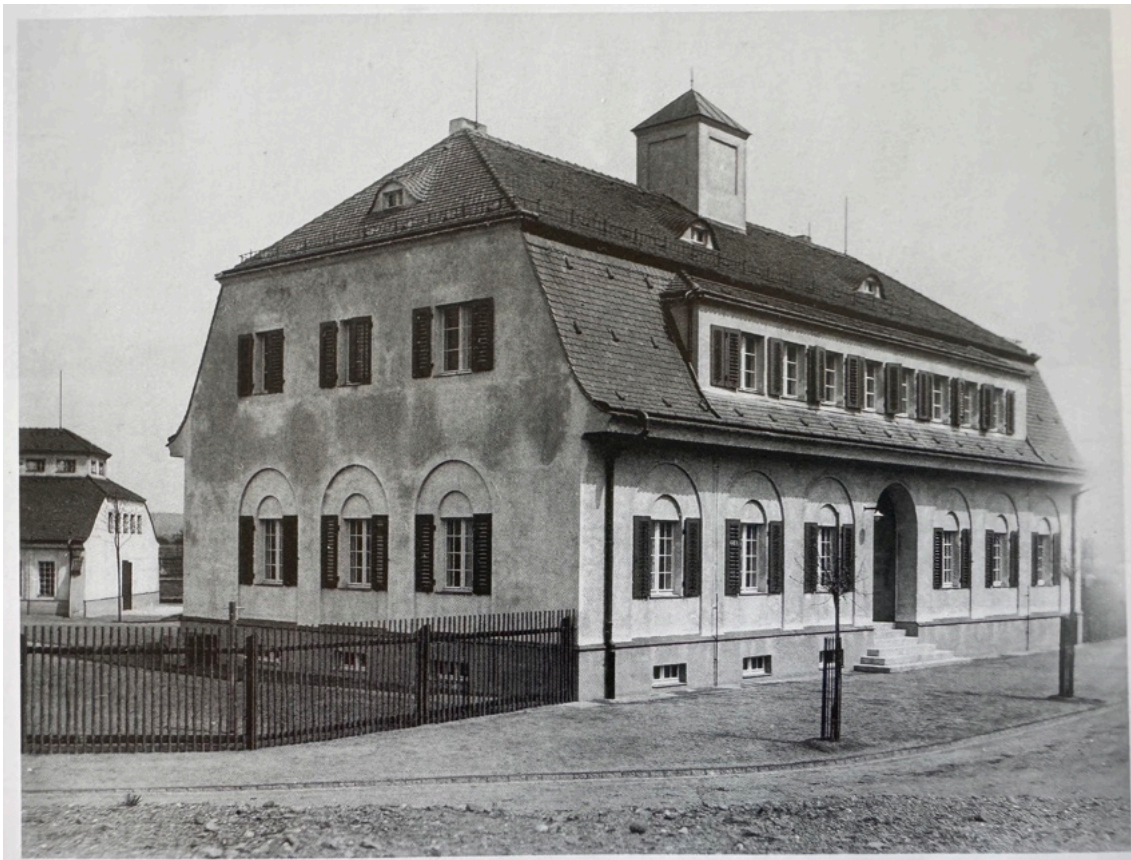
Blatt Nr.: 1

Ansicht der Fassade wohl kurz nach der Fertigstellung 1910. Zu erkennen ist das an den sehr jungen, frisch gepflanzten Bäumen.  
Erkennbar auf dem Foto die weißen Fenster zu den dunklen (grünen) Fensterläden. Dazu der Rauputz der Fassadenflächen.

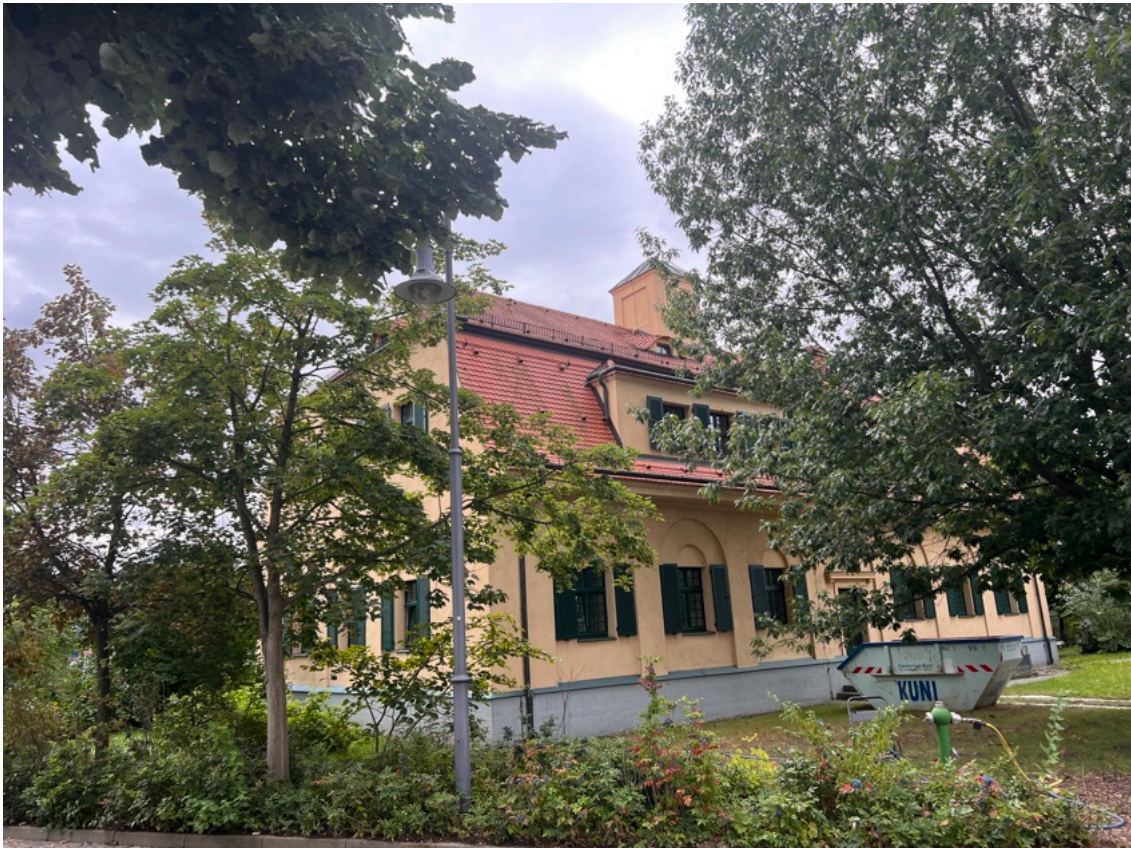
Blatt Nr.: 3

Vorzustand

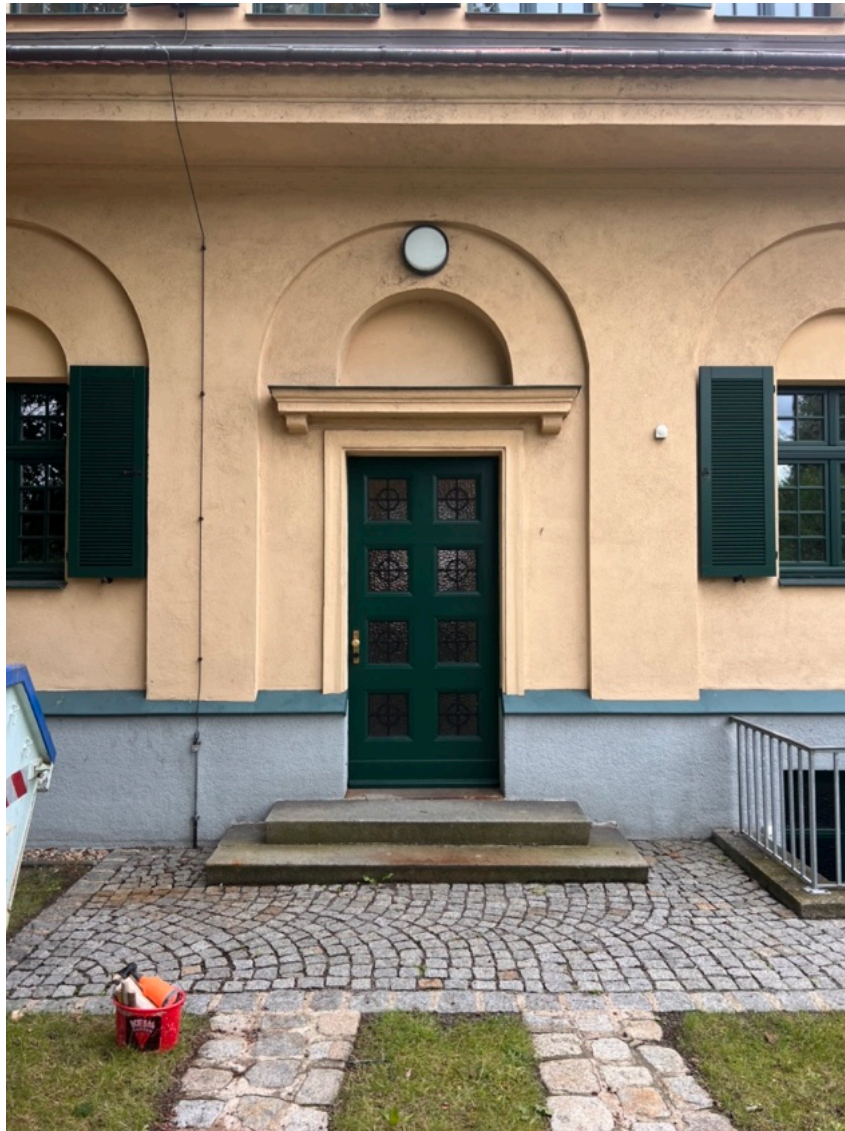
Blatt Nr.: 4

Vorzustand; Erkennbar ist der leicht strukturierte Fassadenputz der Nachhochwasserzeit von 2002. Dazu die in Werkstein gearbeitete Verdachung mit Gewänden des Zugangs. Auch der farbig überfasste Sockel ist in Werkstein ausgebildet, er war anfangs ungefasst.

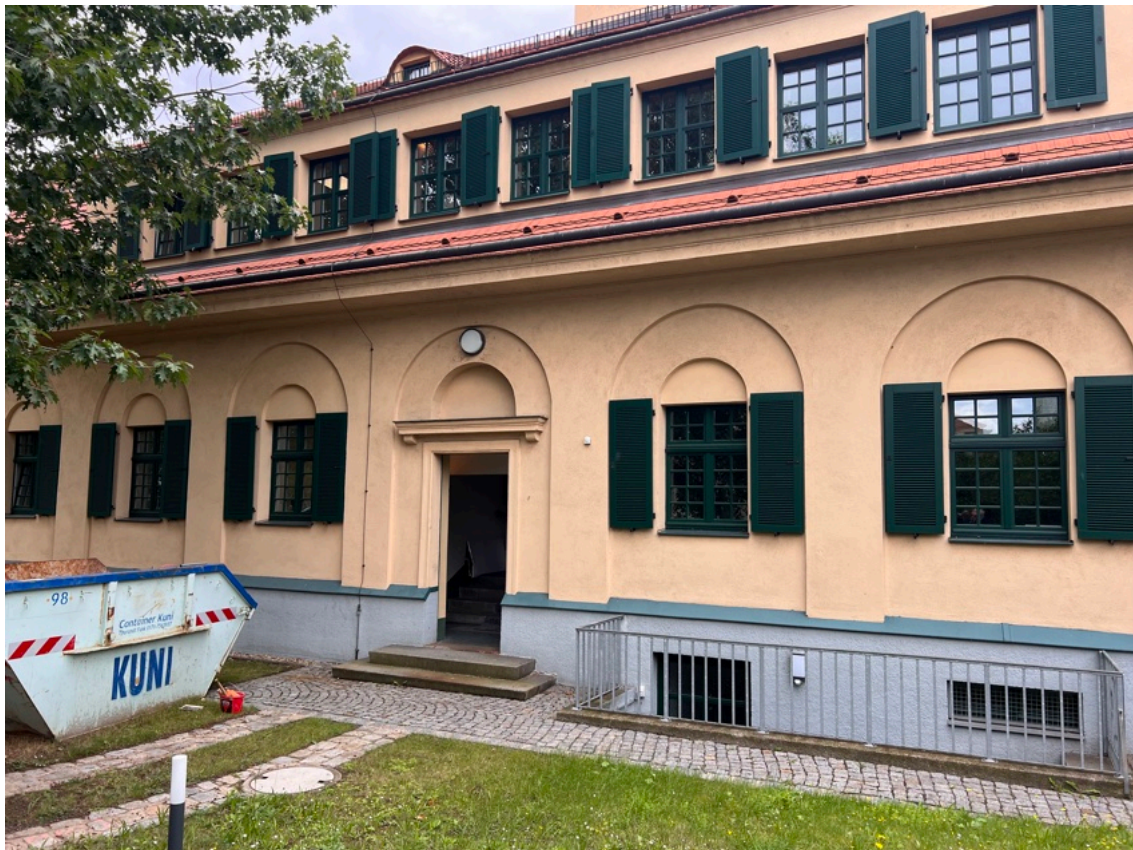
Blatt Nr.: 5

Der derzeitige Fassadenputz aus der Zeit nach 2002 ist marode und stark sandend.  
Die Gliederung der neuen Fenster ist dem Original ähnlich, die Farbe jedoch nicht, die originalen Fenster waren weiß.  
Der derzeit überstrichene Werksteinsockel war anfangs ungefasst.  
Die Farbe der Fensterläden stimmt mit dem Befund nicht überein.

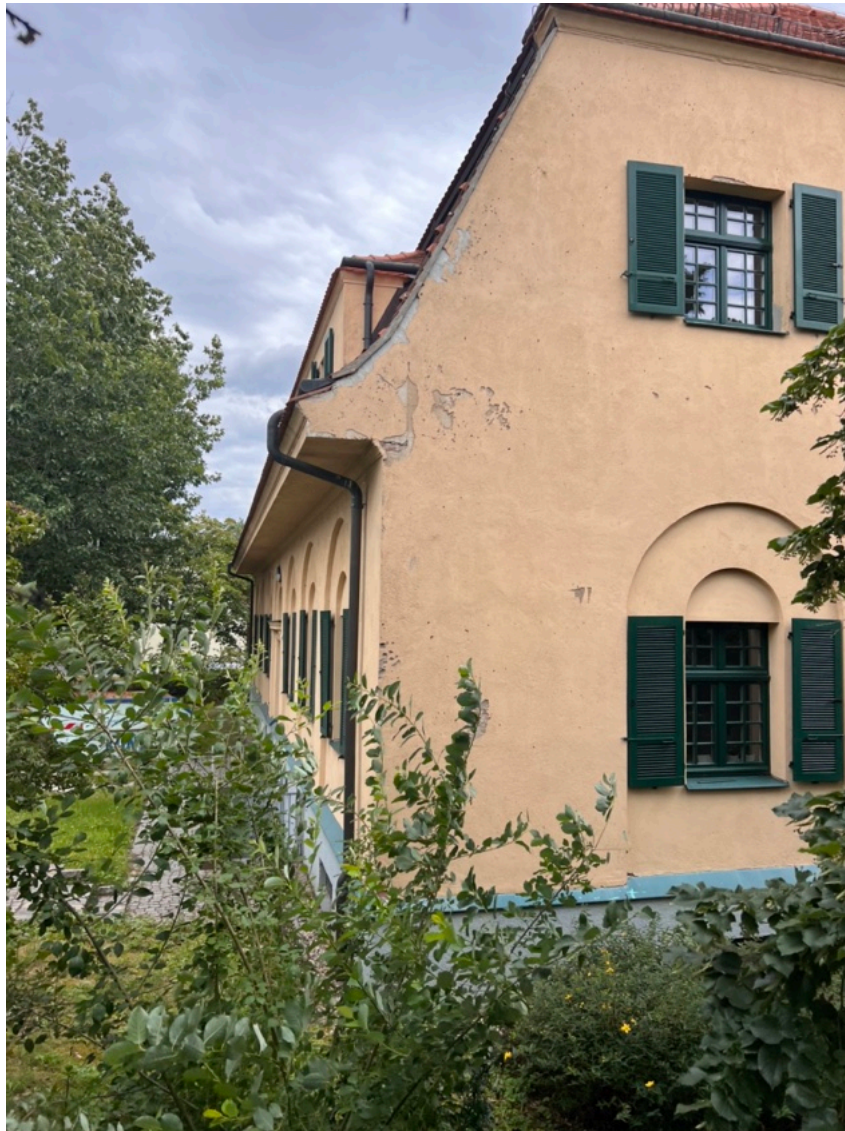
Blatt Nr.: 6

Der derzeitige Verputz ist in Teilen durch die Witterung stark beschädigt. Die Struktur löst sich auf und die er sandet strak ab. Der Verputz ist nicht tragfähig.

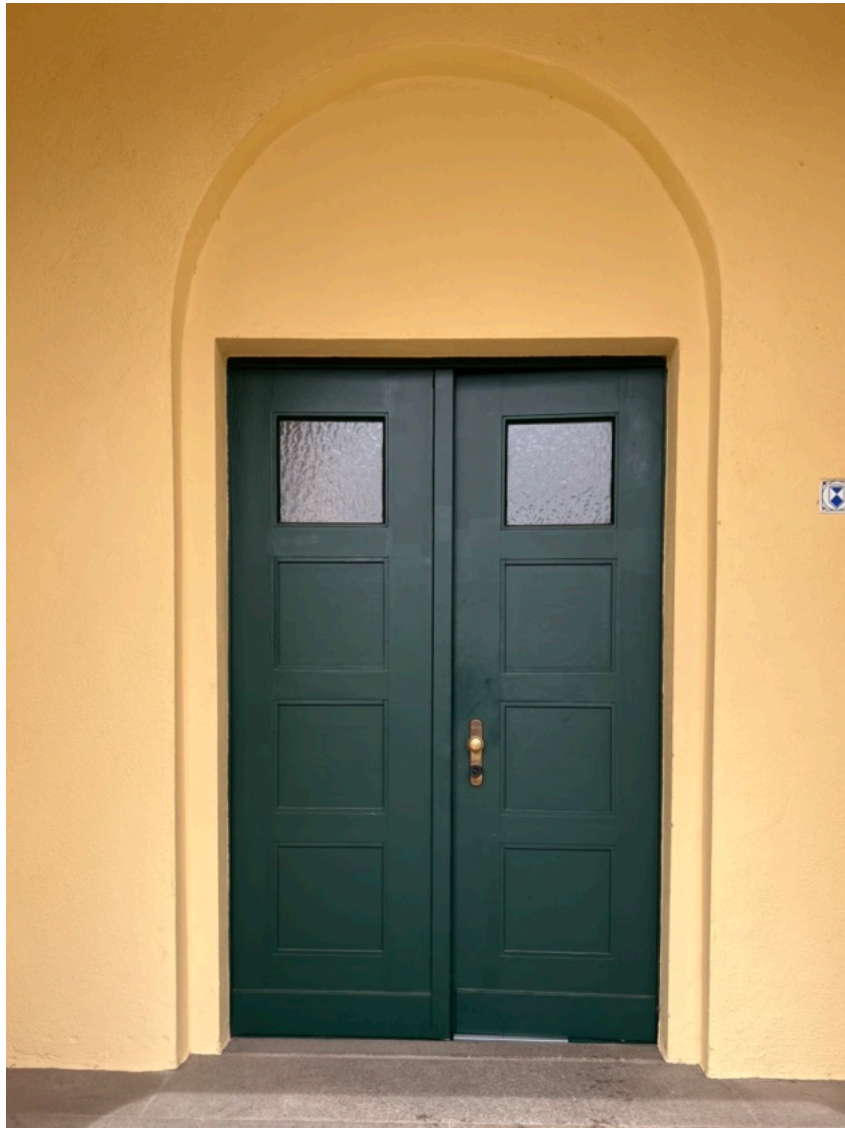
Blatt Nr.: 8

Die Eingangstüren sind in einem guten strukturellen und baulichen Zustand und sollten erhalten und klimatechnisch (Dichtungen) ertüchtigt werden.

Die überarbeitete originale Eingangstür sollte energetisch ertüchtigt (Dichtungen) und weiter verwendet werden.

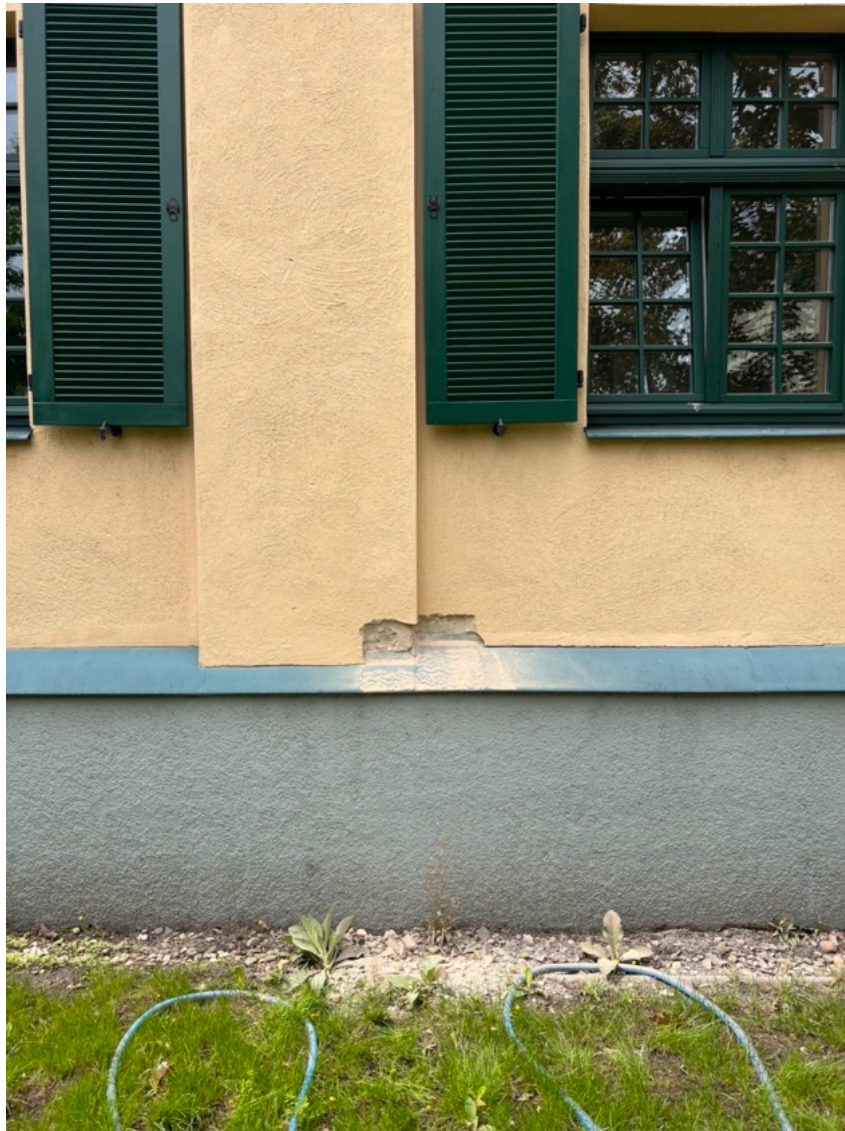
Der derzeitige Fassadenputz ist ein Erneuerungsputz wahrscheinlich der Sanierungsphase von nach 2002 (Hochwasser). Der Putz ist marode, stark absandend und instabil.

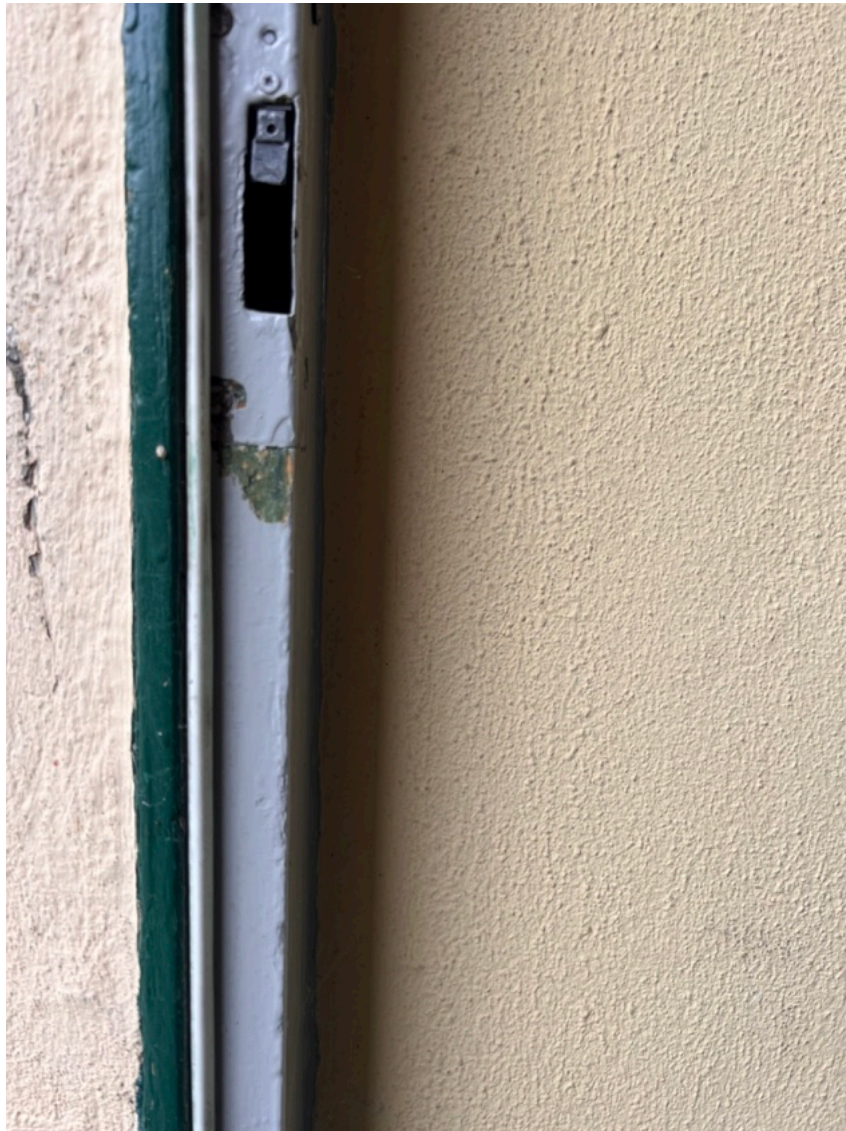
Auffindbar und erkennbar ist der originale grüne Farbton des Türrahmens. Der derzeitige Farbton der Türen ist dem originalen sehr ähnlich.

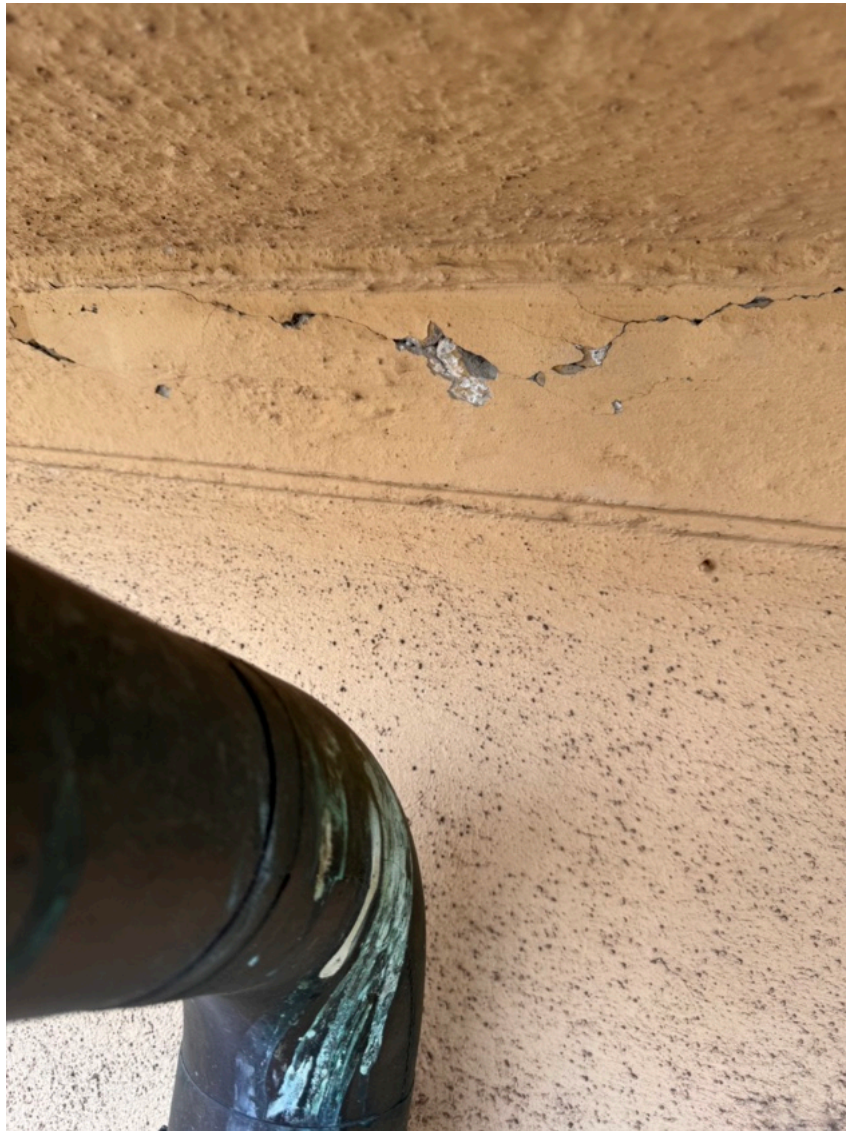
Lage des Befundortes. Da große Bereiche der Fassade 2002 neu verputzt worden sind, sind nur wenige Bereiche zu finden, auf denen sich der originale Fassadenputz mit Resten der ersten Farbfassung erhalten hat.

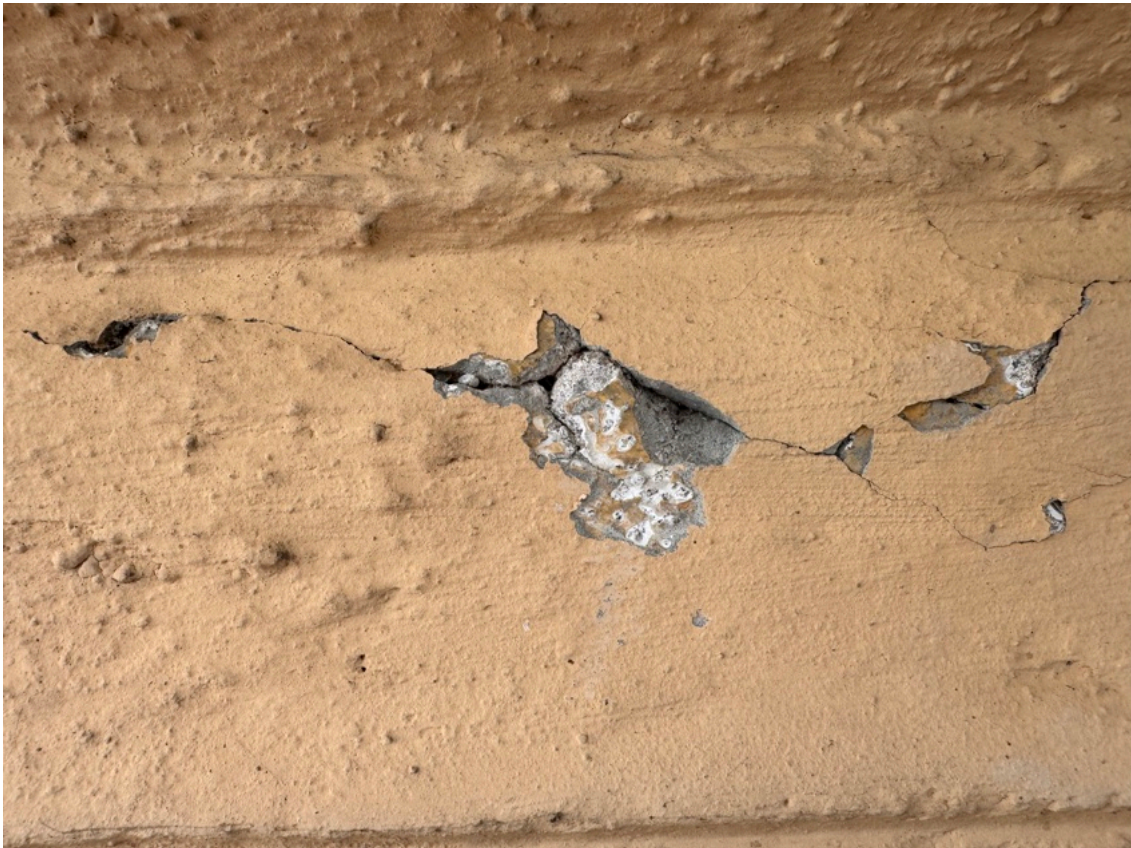
Deutlich ist unter dem derzeitigen Ockerfarbton ein weiterer Ocker zu erkennen. Darunter jedoch auch die Reste des ersten, oberflächlich stark verschmutzten hellen, gebrochen weißen bzw. hellgrauen Farbtons.

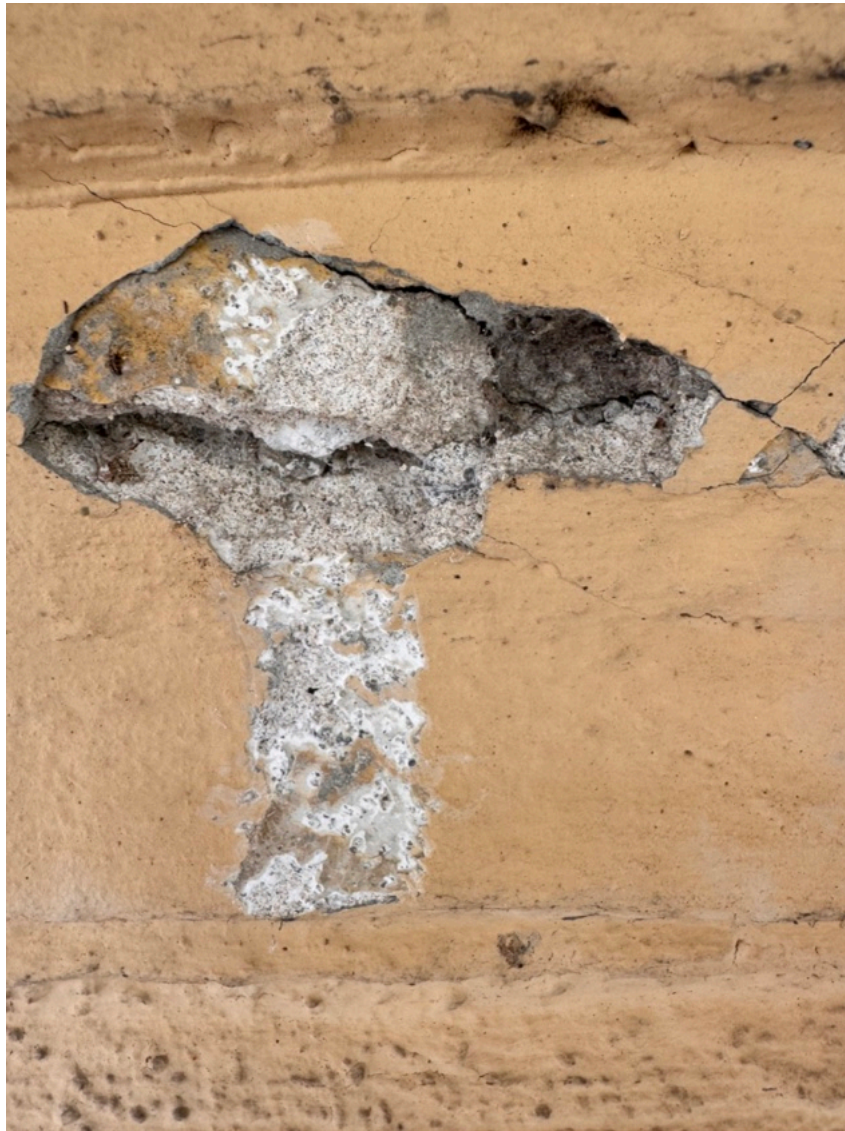
Deutlich ist unter den ockerfarbenen Überfassungen der leicht verschmutzte, helle, gebrochen weiße Farbton zu erkennen.

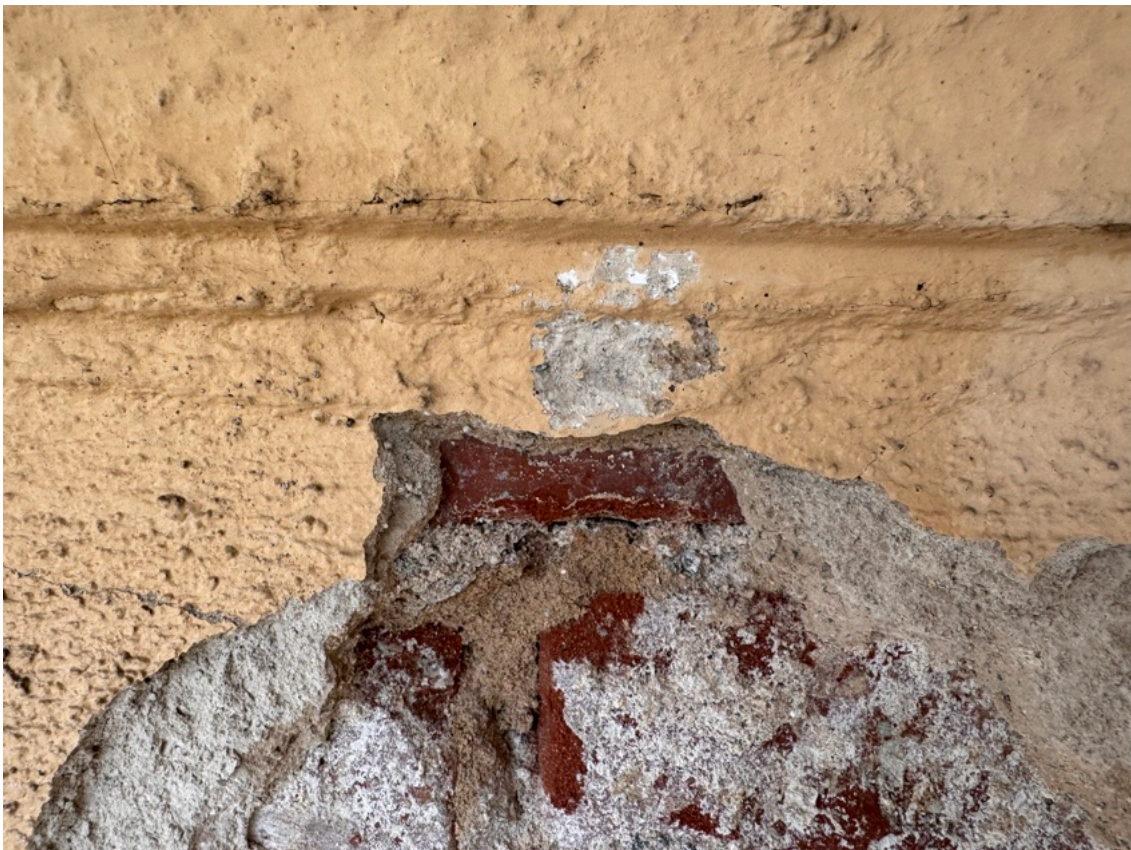
Zu erkennen ist im oberen Bildbereich der originale, strukturierte, helle Kalkverputz. Darunter der dunklere Reparaturverputz I, wahrscheinlich der DDR-Zeit. noch etwas tiefer der sehr helle, graue Verputz der Nachhochwasserzeit von 2002.

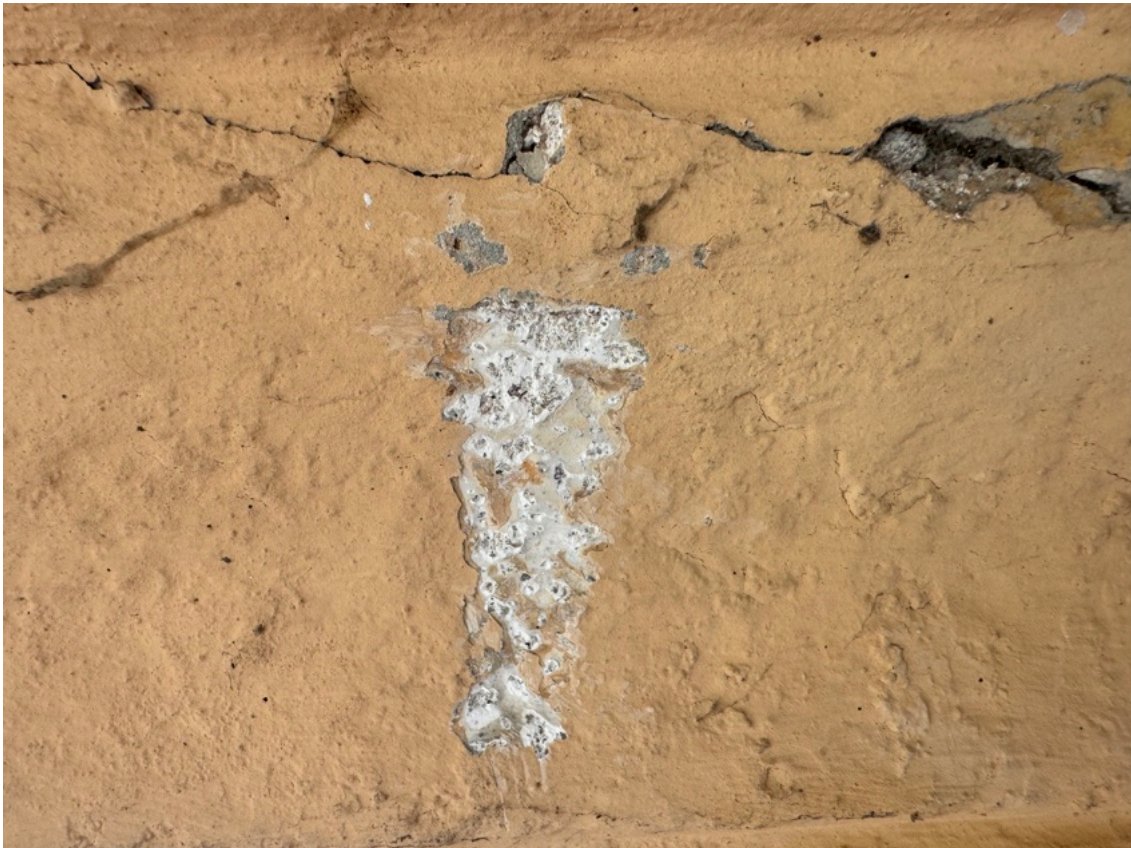
Unter den ockerfarbenen Anstrichen fanden sich direkt unter dem Traufgesims Reste des originalen Verputzes mit allen, auch dem originalen, grauen Anstrich. Dieser war mit hoher Wahrscheinlichkeit in Kalkfarbe, direkt auf den Putz ausgeführt worden.

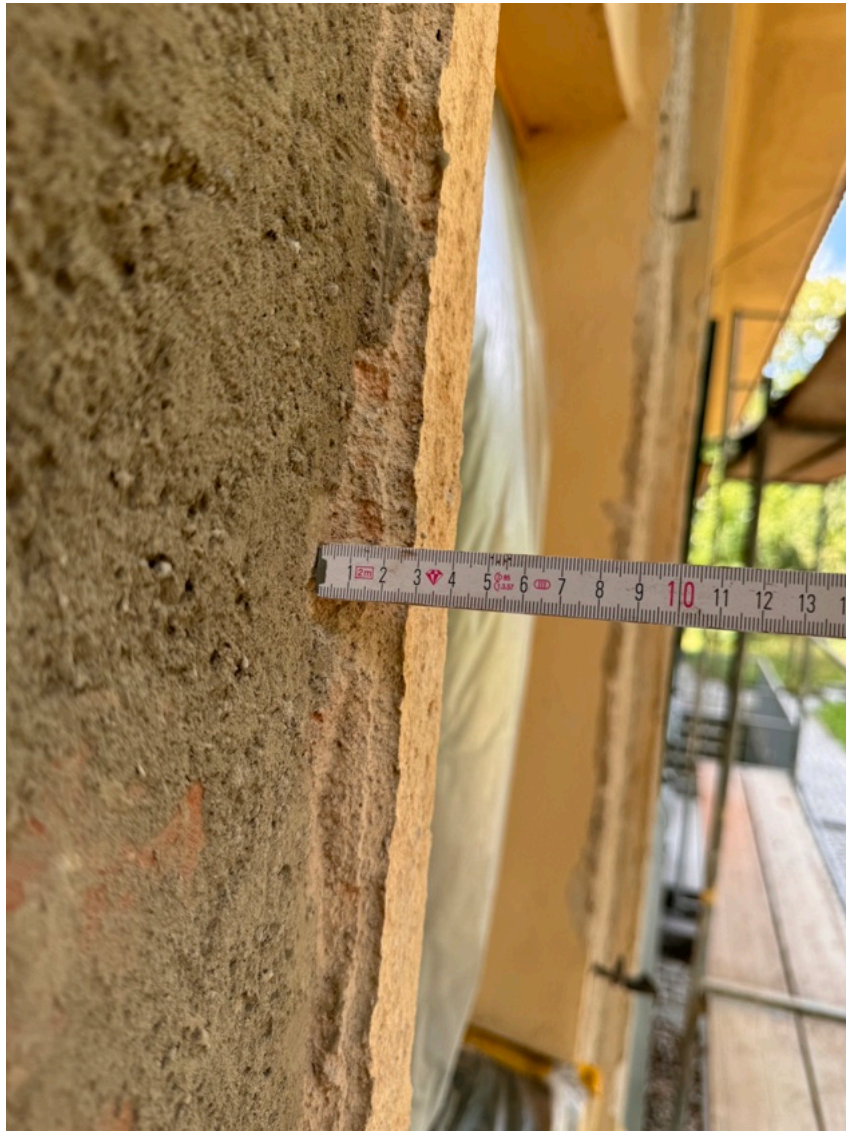
Zu erkenne ist die Angabe zur originalen Putzdicke. Der Putz war ca. 28 mm stark.
