**Kläranlage Dresden-Kaditz, Haus A,  
Fassadensanierung und Anbau Fluchttreppe  
Los 2: Außenputz**

**- Baubeschreibung -**

# **Untersuchungsbericht**

Restauratorische  
Befunderfassung und Befundsondierung an  
der Fassade des  
Gebäudes Haus A

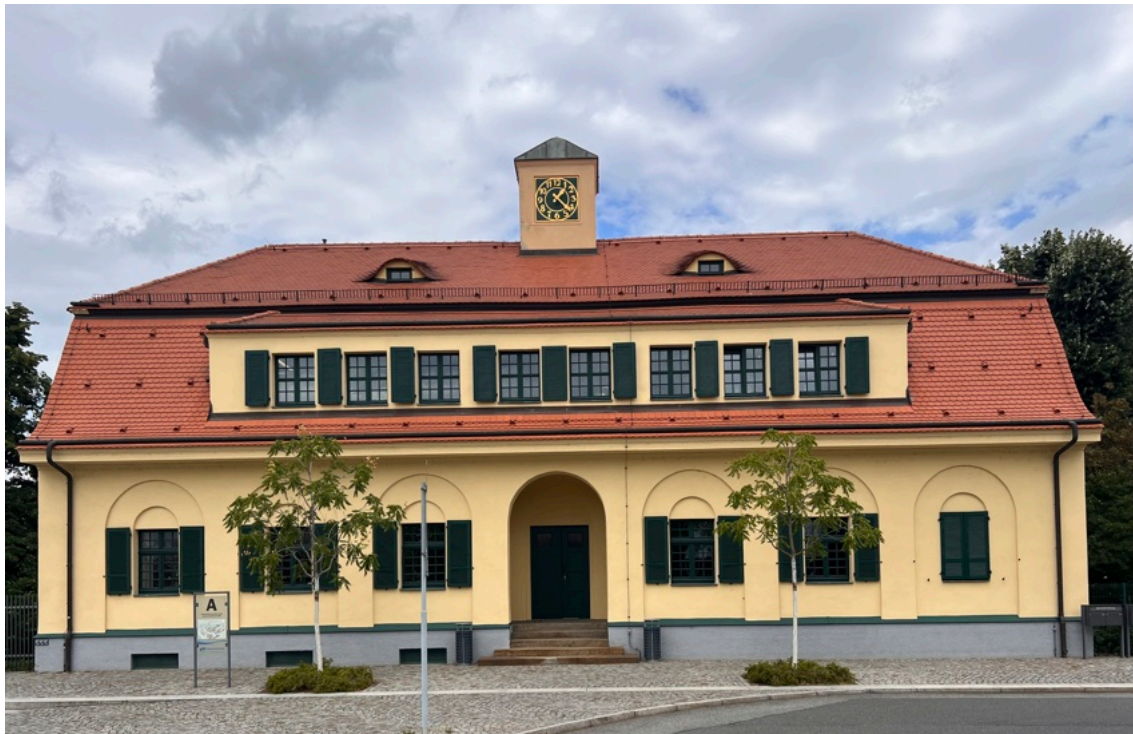
**Fotolage:** Südseite Fassade

Ansicht des Gebäudes vor der Bearbeitung.

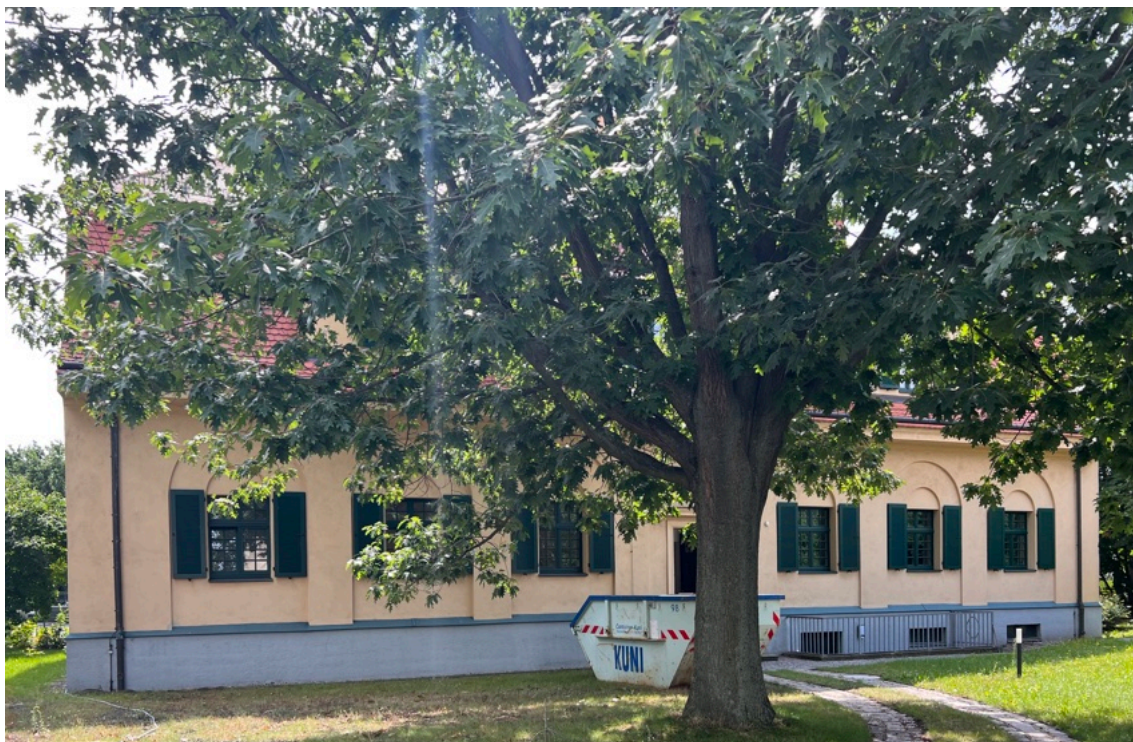
**Fotolage:** Nordseite Fassade

Zustand vor den Proben und der Untersuchung.

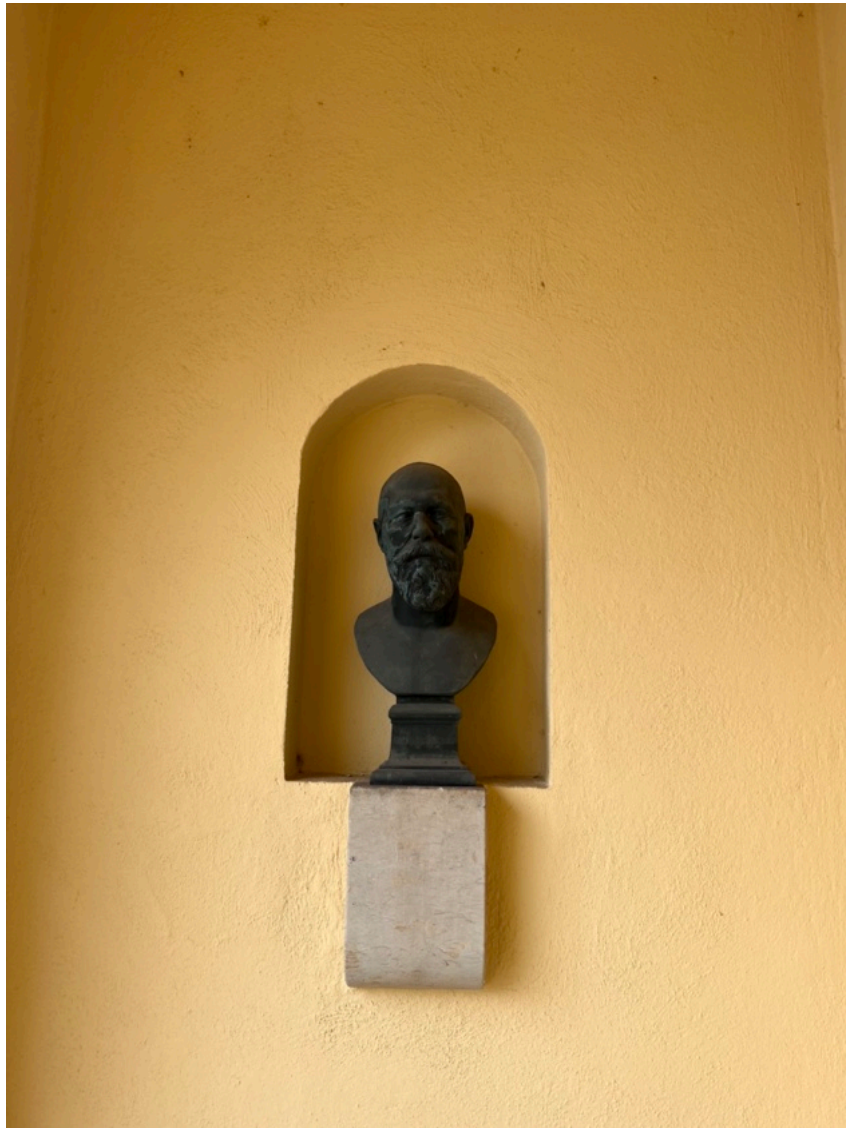
**Fotolage:** Eingangsbereich Plastik

Plastik des Planers und Wegbereiters der Kläranlage Kaditz Hermann Klette.

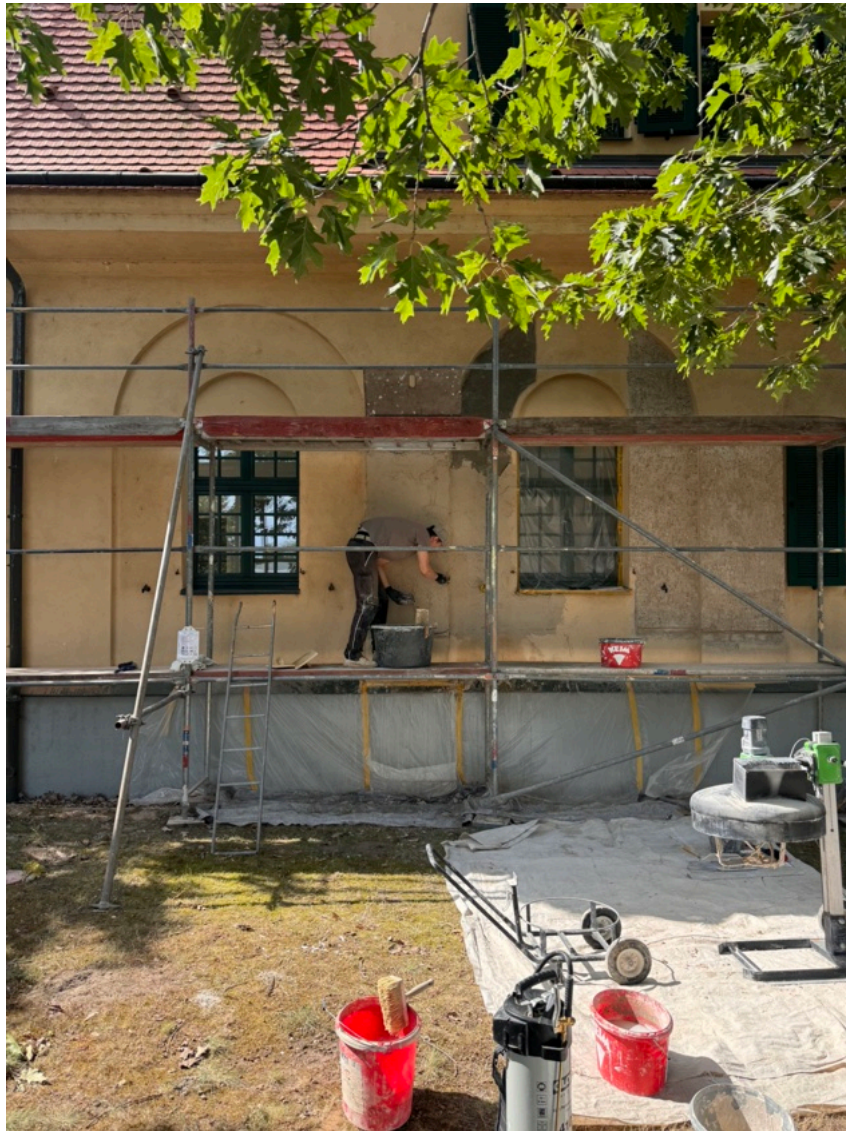
**Fotolage:** Nordseite Fassade

Zu erkennen ist das Anlegen der Putzprobe für den Aerogelputz.  
Der Putzaufbau erfolgt direkt auf den Spritzbewurf in ca. 25 mm Stärke.

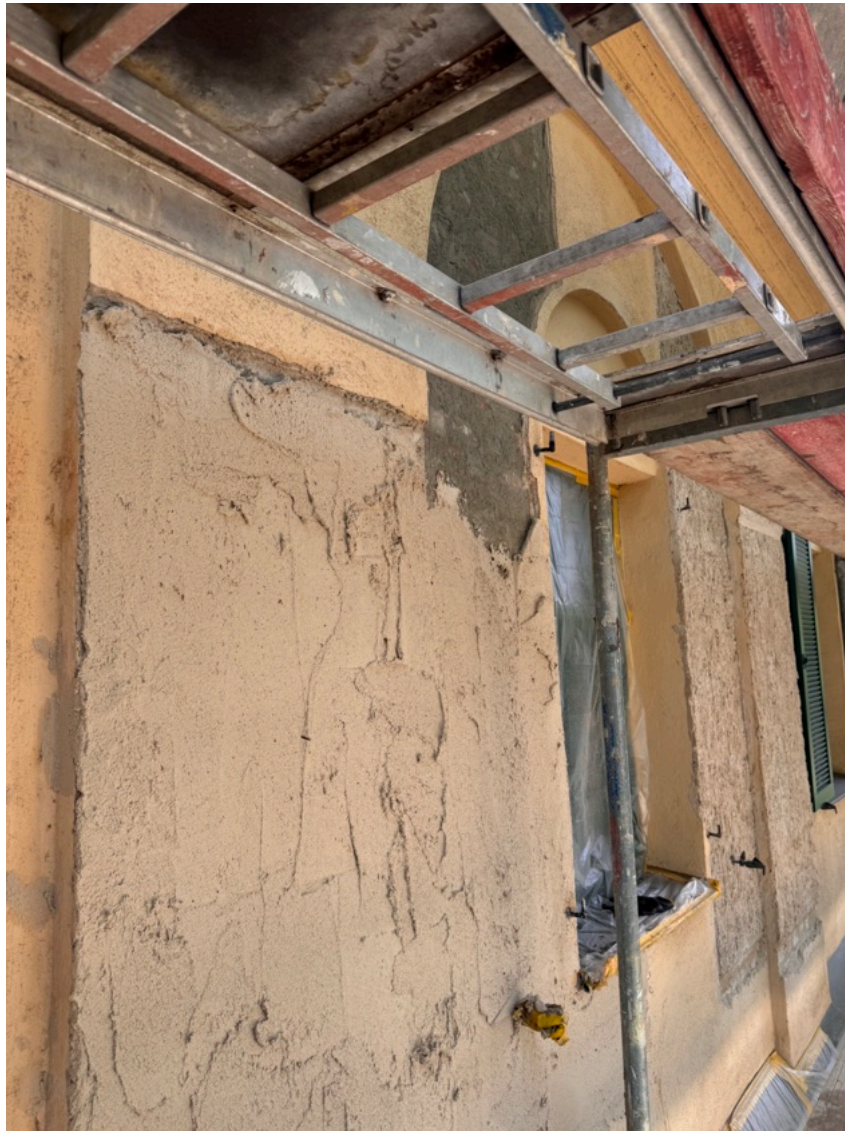
**Fotolage:** Norseite Fassade

Auftragen des Aerogelputzes.

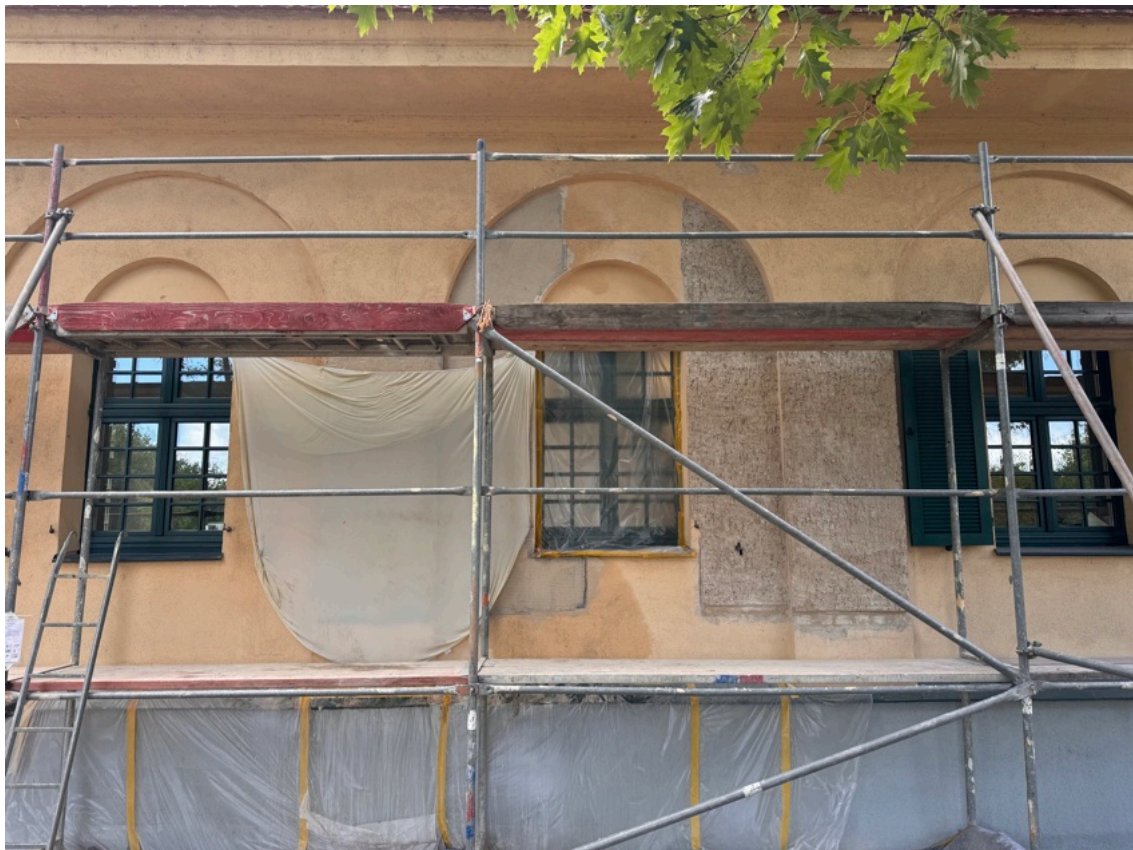
**Fotolage:** Nordseite Fassade

Feucht halten und Nachnässen, vor allem bei hohen Temperaturen ist zwingend erforderlich.  
Rechts die Strukturputzprobe ohne Aerogelputzunterlage.

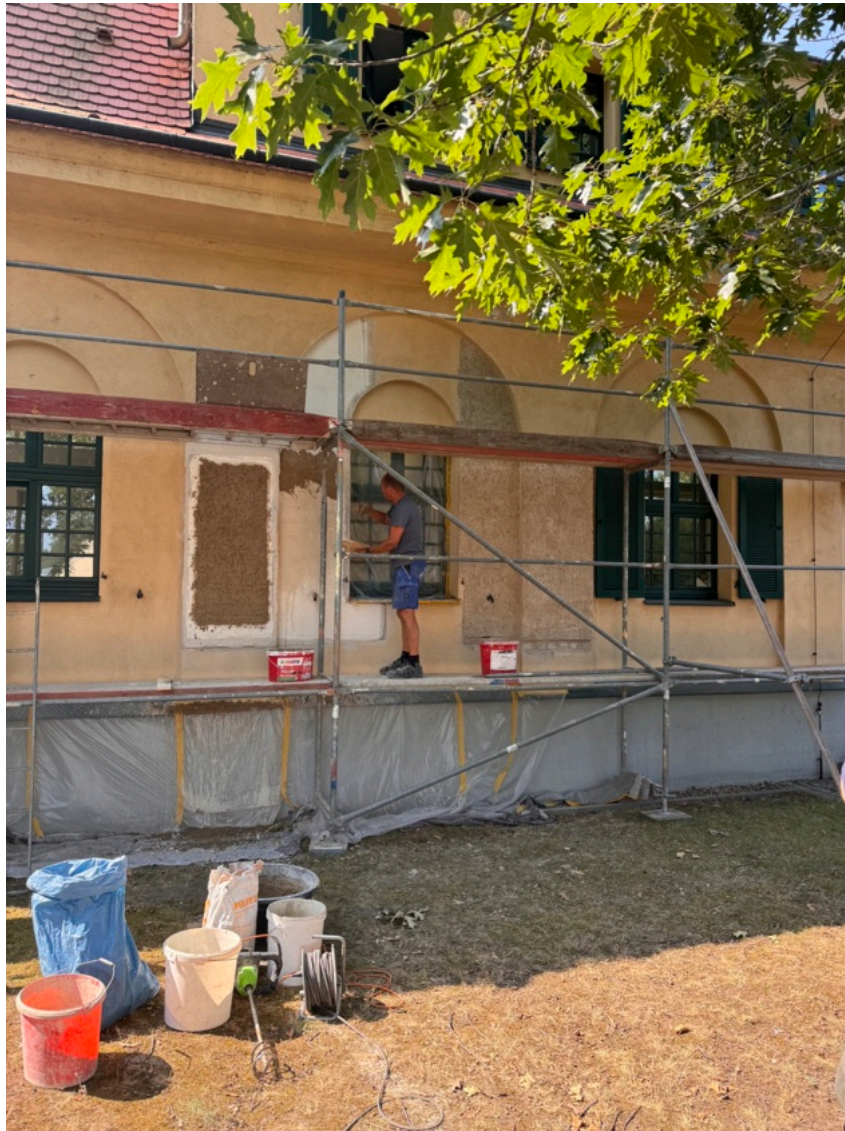
**Fotolage:** Nordseite Fassade

Erkennbar ist rechts die Strukturputzprobe ohne Aerogelputzzwischenlage. Links die Strukturputzprobe mit dem Aerogelputz als Zwischen- Funktionslage.

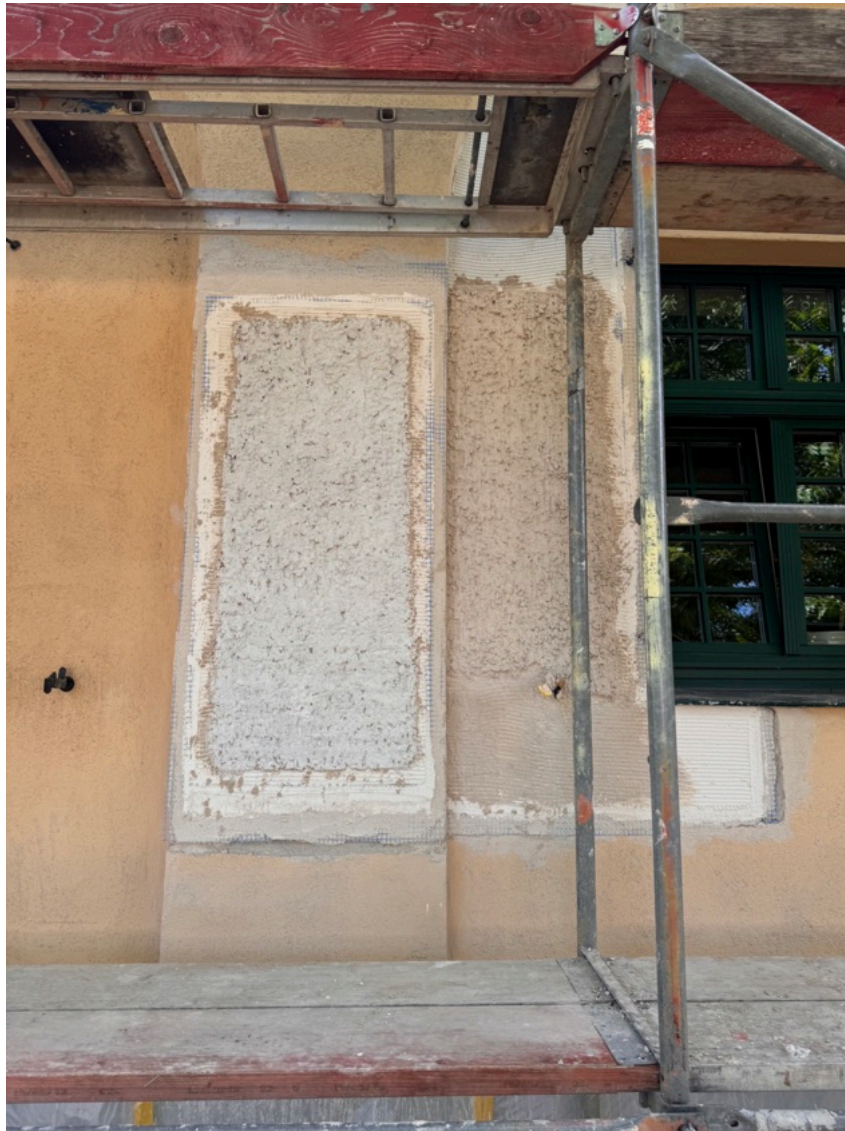
**Fotolage:** Nordseite Fassade

Erkennbar ist die Farbanstrichprobe (linke Probe) auf der Strukturputzprobe mit Aeroputzzwischenlage. Rechts die Probe ohne Farbanstrich. Der Farbton ist dem befundeten originalen Anstrich nachgestellt.

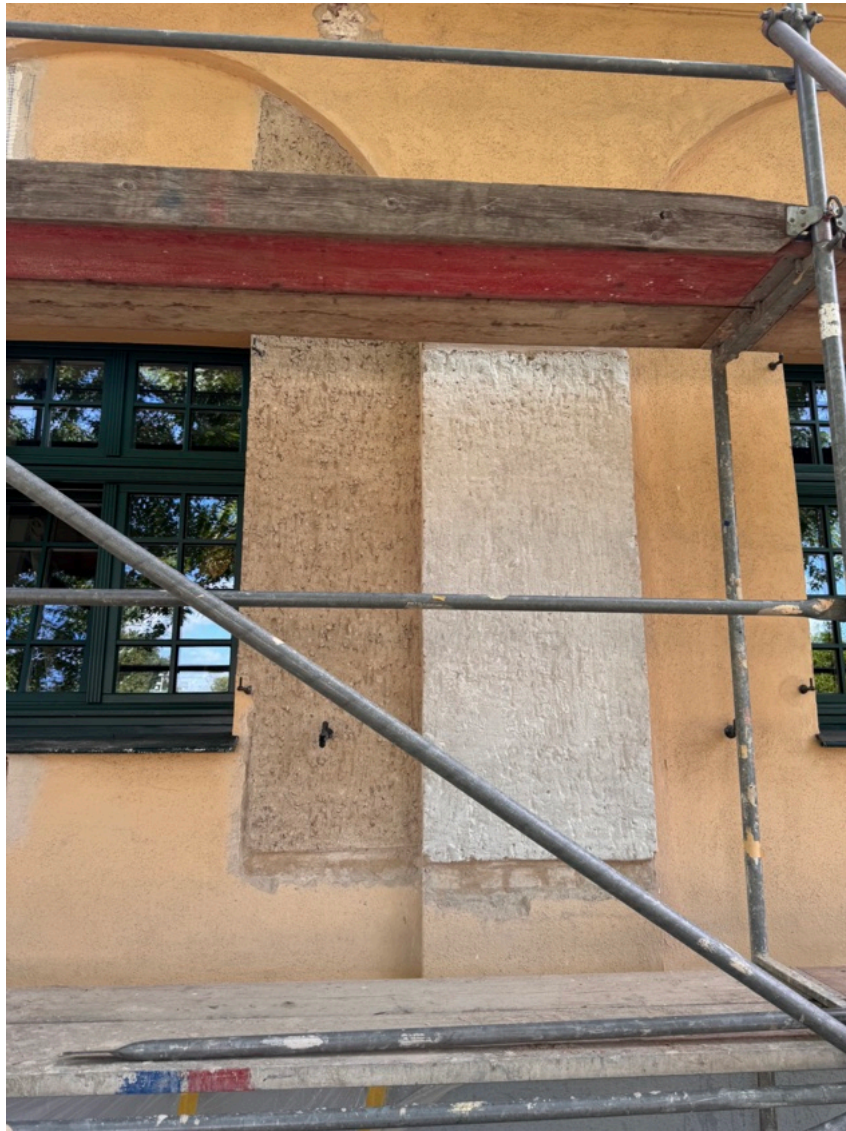
**Fotolage:** Nordseite Fassade

Erkennbar ist die Farbanstrichprobe (rechte Probe) auf der Strukturputzprobe ohne Aeroputzzwischenlage.  
Der Farbton ist dem befundeten originalen Anstrich nachgestellt.

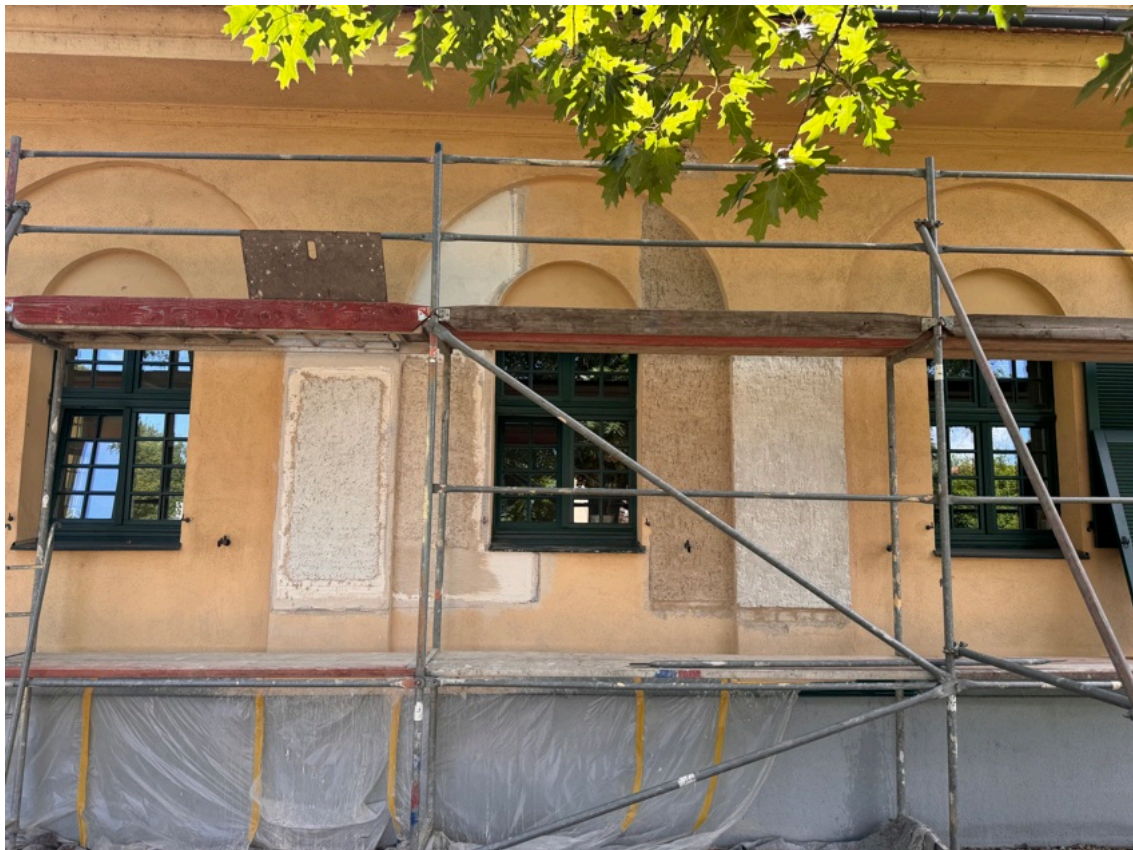
**Fotolage:** Nordseite Fassade

Erkennbar sind zwei Proben. Links die Strukturputzprobe mit Farbanstrich und Aerogelputzzwischenlage. Rechts die gleiche Probe ohne Aerogelputzzwischenlage. Dierkt neben dem Fenster, links und rechts, die Putzproben ohne Farbanstrich.
