**Kläranlage Dresden-Kaditz,
Denkmalgerechte Sanierung Schornstein,
Baufeld A
Los 3: Sanierung Schaft**

Nr. 034/21

vom 09.08.2021

Materialtechnische Untersuchungen Schornstein im Klärwerk Kaditz

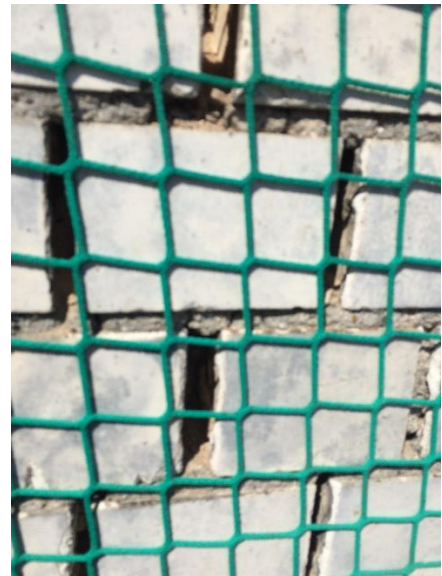
Bild 02: ausgewaschene Fugen

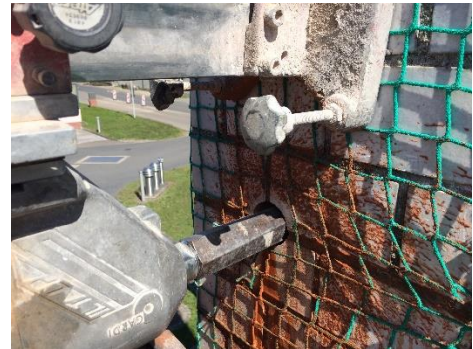
Bild 08: MS 4.1

BK/Probe	Schicht	Bohrtiefe [cm] von bis		Schichtdicke [cm]	Bemerkungen
4.1	Hochlochziegel, glasiert, weiß	0,0	10,4	10,4	Fugenkreuz mit Kalkmörtel, Probe völlig zerfallen, Mörtel ausgeschwemmt
	Kalkmörtel, alt und Ziegelbruch	10,4	48,0	37,6	zerfallene Reste aus rotem Ziegel und Mörtel, stellenweise stark verrußt, Mörtel sandähnlich, weich, Hohlraum zur Schamotte oder weitere Stoßfugen nicht feststellbar

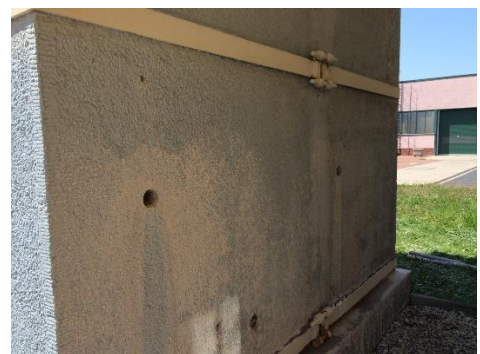
Bild 09: MS 5

BK/Probe	Schicht	Bohrtiefe [cm] von bis		Schichtdicke [cm]	Bemerkungen
5.1	Mörtel/Beton	0,0	5,0	5,0	Beton/Mörtel ohne große Zuschläge, nur Feinkorn aber keine AF sichtbar, evtl. Putz oder Beschichtung
	Stampfbeton	5,0	63,0	58,0	porig, rissig, schlechtes Gefüge, GK 40 mm, kaum mittlere Korngrößen, ähnlich Ausfallkörnung
	Schamotte	63,0	71,0	8,0	Teilstück, nicht vollständig durchbohrt

BK/Probe	Schicht	Bohrtiefe [cm] von bis		Schichtdicke [cm]	Bemerkungen
5.2	Mörtel/Beton	0,0	5,0	5,0	Beton/Mörtel ohne große Zuschläge, nur Feinkorn aber keine AF sichtbar, evtl. Putz oder Beschichtung
	Stampfbeton	5,0	62,0	57,0	porig, rissig, Probe stark zerfallen, schlechtes Gefüge, GK 50 mm, kaum mittlere Korngrößen, ähnlich Ausfallkörnung

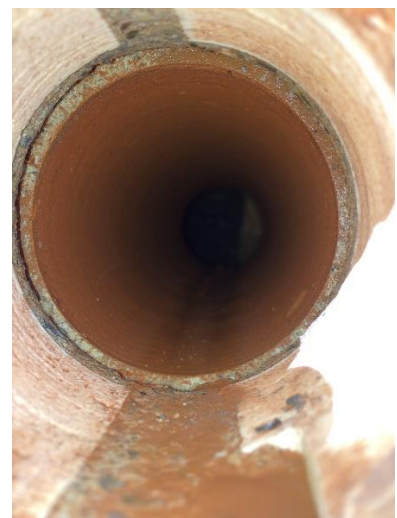
Bild 11: MS 3.3

BK/Probe	Schicht	Bohrtiefe [cm] von bis		Schichtdicke [cm]	Bemerkungen
3.3	Hochlochziegel, glasiert, weiß	0,0	6,2	6,2	Bohrung auf Stoßfuge, Zementmörtel intakt, im Hochloch noch Altmörtel
	Zementmörtel	6,2	6,8	0,6	
	Vollziegel, keramisch, rot	6,8	31,4	24,6	fester, intakter Vollziegel
	Hohlraum	31,4	47,0	15,6	Hohlraum zur Schamotte

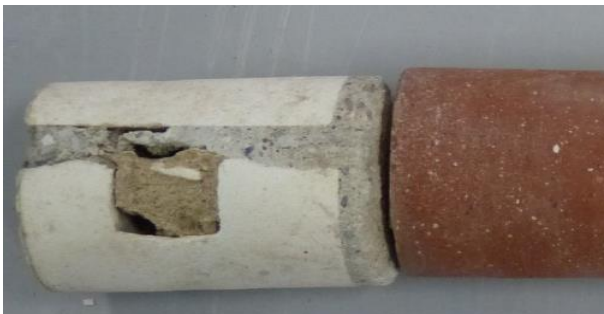
Bild 12: Bohrkern MS 3.3, Zementmörtel und Kalkmörtel im Hochloch

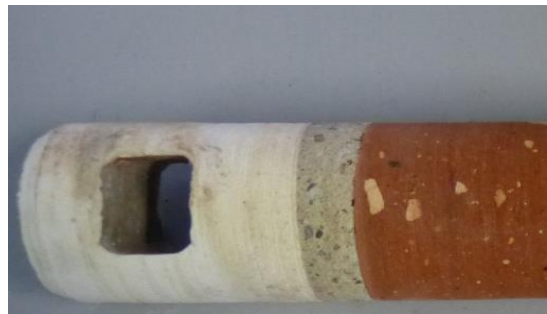
Bild 13: Bohrkern MS 2.2, intakte Stoßfuge zum Hauptmauerwerk aus Zementmörtel

BK/Probe	Schicht	Bohrtiefe [cm] von bis		Schichtdicke [cm]	Bemerkungen
2.2	Hochlochziegel, glasiert, weiß	0,0	6,4	6,4	Bohrung auf Stein, Stein intakt
	Zementmörtel	6,4	7,6	1,2	
	Vollziegel, keramisch, rot	7,6	33,0	25,4	fester Ziegel

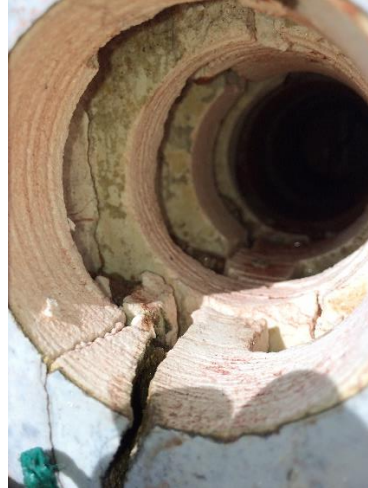
Bild 15: MS 3.2

BK/Probe	Schicht	Bohrtiefe [cm] von bis		Schicht-dicke [cm]	Bemerkungen
3.2	Hochlochziegel, glasiert, weiß	0,0	10,0	10,0	Bohrung auf Riss, Riss nur im Verblendstein
	Kalkmörtel, alt	10,0	12,0	2,0	ausgeschwemmt, Fugenbreite geschätzt
	Vollziegel ?, (mit einem Loch) keramisch, rot	12,0	39,5	27,5	Ziegel mit Loch, Kalkmörtel im Loch, siehe Abbildung
	Hohlraum	39,5	54,5	15,0	Hohlraum zur Schamotte, BK teilweise hinten hinabgefallen

Die beiden Rissüberbohrungen zeigen, dass die äußerlich sichtbaren Risse nur im Verblendmauerwerk vorhanden sind. Die Risse setzen sich im dahinterliegenden Hauptmauerwerk nicht fort.

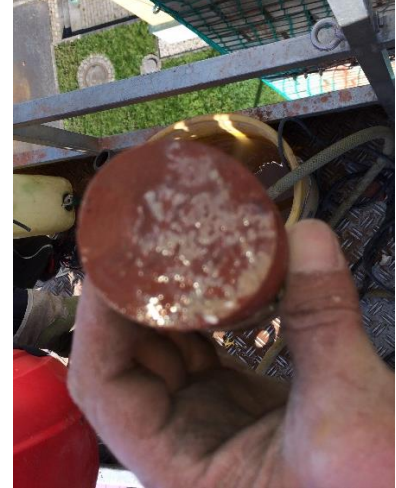
Bild 16: MS 3.2, Ziegel des Hauptmauerwerks ist intakt

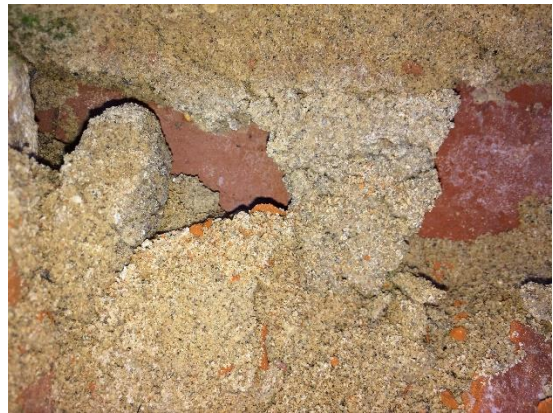
mäßig feuchtem Sand beobachtet werden können. Bereits im Gutachten von 1992 [1] wurde dem Altmörtel eine Konsistenz wie Sand attestiert. Daran hat sich nichts geändert.

Bild 20: wie vor, vergrößert

Aus dem entnommenen Ziegel 1.4 und aus dem Bohrkern 2.1 wurden Proben des Altmörtels einer mikrochemischen Bindemittel-Analyse unterzogen (EDX und XRD). Die Ergebnisse sprechen eindeutig für einen Kalkmörtel (≥ 30 M-% CaO bei beiden Proben). Hydraulische Bindemittel wurden nicht vorgefunden.

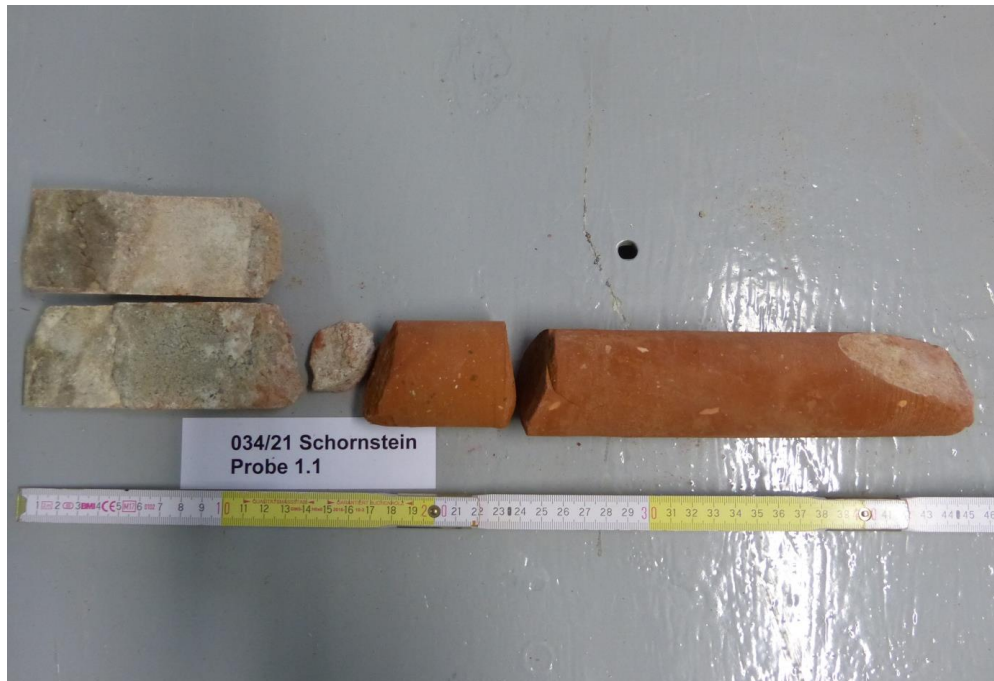
Bild A2-01: Probe 1.1

BK/Probe	Schicht	Bohrtiefe [cm] von bis		Schichtdicke [cm]	Bemerkungen
1.1	Hochlochziegel, glasiert, weiß	0,0	10,0	10,0	Stoßfuge, Mörtel in Stoßfuge beim Bohren ausgeschwemmt
	Kalkmörtel, alt	10,0	12,5	2,5	mäßig fest, teilweise beim Bohren ausgeschwemmt
	Vollziegel, keramisch, rot	12,5	40,5	28,0	fester Ziegel
	Hohlraum	40,5	47,0	6,5	Hohlraum zur Schamotte

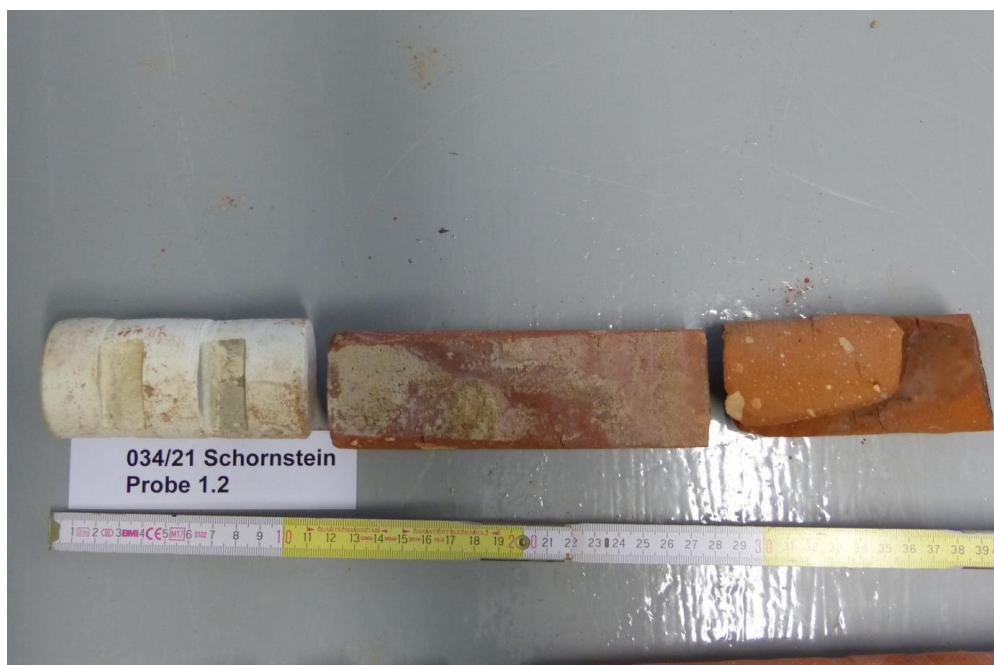
Bild A2-02: Probe 1.2

BK/Probe	Schicht	Bohrtiefe [cm] von bis		Schichtdicke [cm]	Bemerkungen
1.2	Hochlochziegel, glasiert, weiß	0,0	10,0	10,0	Bohrung auf Stein, Stein intakt
	Kalkmörtel, alt	10,0	12,0	2,0	Fuge vollständig ausgeschwemmt
	Vollziegel, keramisch, rot	12,0	40,0	28,0	fester Ziegel
	Hohlraum	40,0	46,5	6,5	Hohlraum zur Schamotte

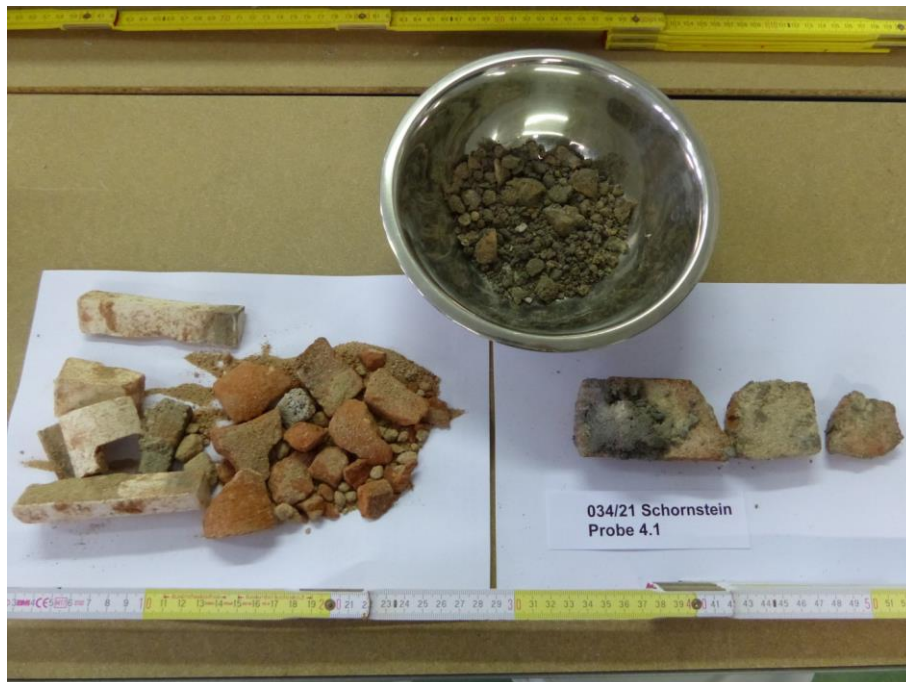
Bild A2-15: Probe 4.1, Probe stark zerfallen, Bohrung auf Fuge

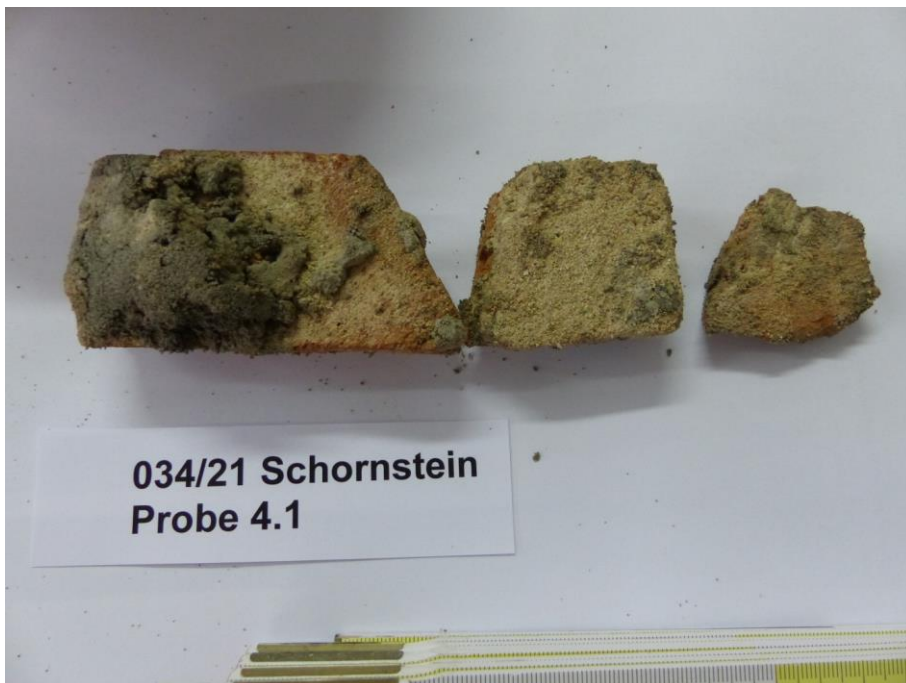
Bild A2-18: wie vor Detail: sehr weicher Mörtel in Fuge Ziegelmauerwerk (sandähnlich)

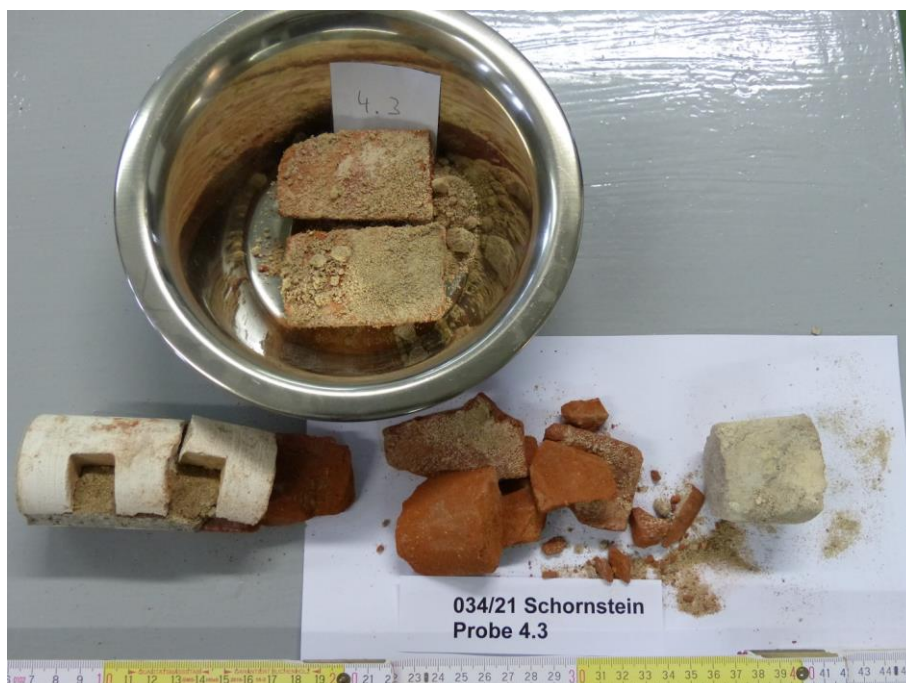
BK/Probe	Schicht	Bohrtiefe [cm] von bis		Schichtdicke [cm]	Bemerkungen
4.3	Hochlochziegel, glasiert, weiß	0,0	6,3	6,3	Bohrung auf Lagerfuge, Fugenmörtel unvollständig, Zementmörtel in Fuge vorn intakt, Reste von Kalkmörtel im Hochloch
	Kalkmörtel, alt	6,3	7,6	1,3	nur Reste vorhanden
	Vollziegel, keramisch, rot	7,6	33,0	25,4	zerfallen, Ziegelbruch, Mörtel zum größten Teil ausgeschwemmt
	Hohlraum	33,0	39,0	6,0	Hohlraum zur Schamotte
	Schamotte	39,0	44,0	5,0	Teilstück, nicht vollständig durchbohrt

Bild A2-20: Probe 4.3, Probe stark zerfallen, Bohrung auf Fuge

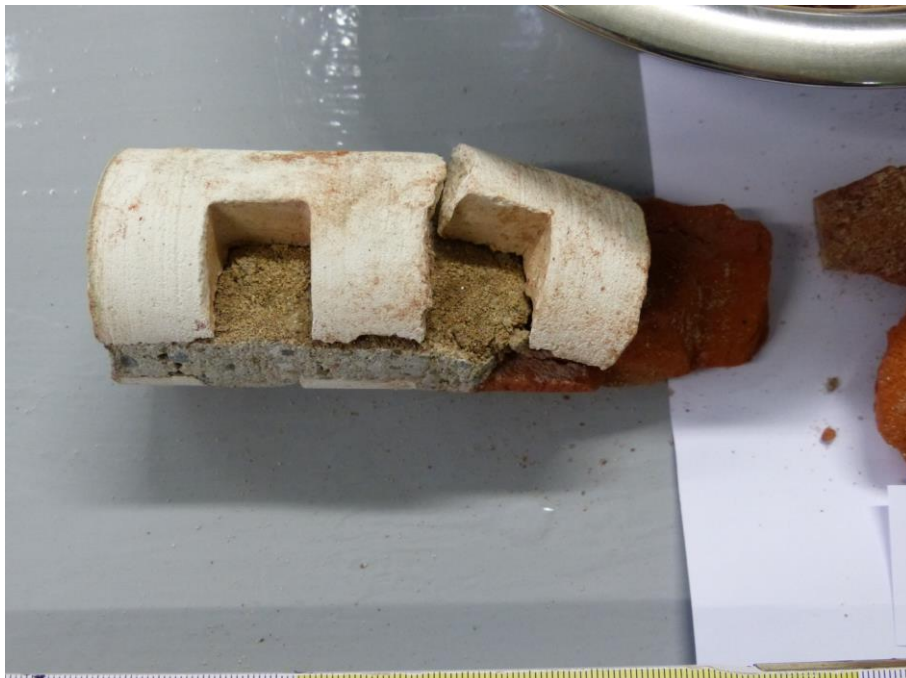
Bild A2-22: wie vor, Detail: Fuge Verblendstein, „alter“ und „neuer“ Mörtel

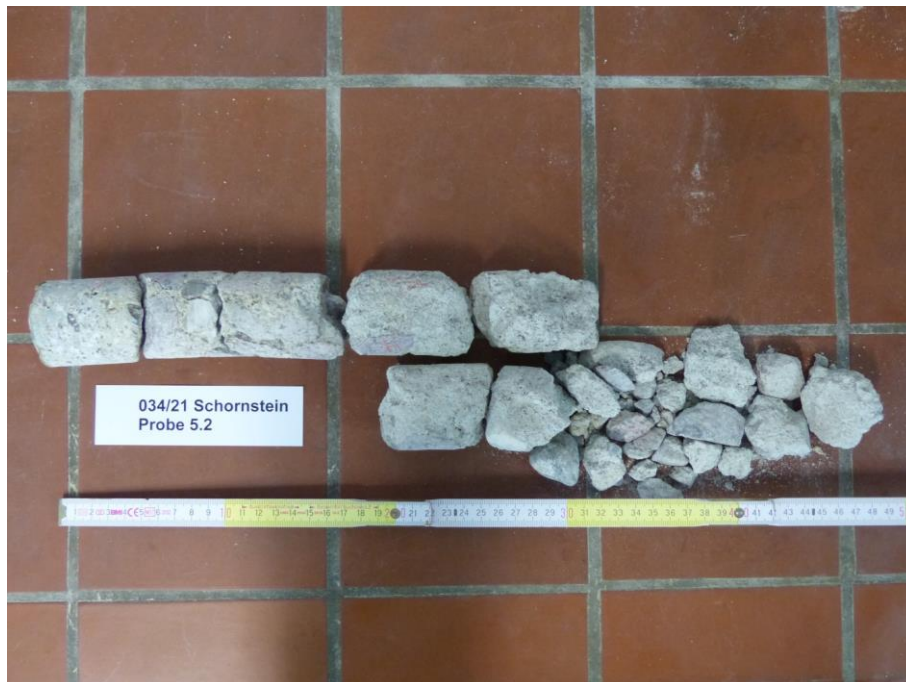
Bild A2-25: Probe 5.2 Bohrung Betonsockel, Probe stark zerfallen

Probe Nr.	Masse	Durch- messer	Höhe	Bruchlast	Verhältnis h/d	Rohdichte ρ	Druckfestigkeit $\beta_{c,100} / \beta_{w,200}$
	[g]	[mm]	[mm]	[kN]		[g/cm ³]	[N/mm ²]
5.2 - 1	248,1	50,0	55,0	16,9	1,10	2,30	7,7
5.2 - 2	250,0	50,0	56,2	18,5	1,12	2,27	8,5
5.2 - 3	223,1	50,0	53,9	20,1	1,08	2,11	9,2
Mittelwert:						2,22	8,5

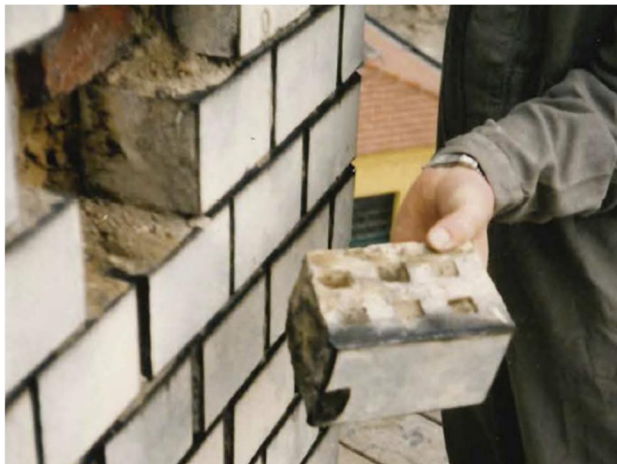
Bild 4: Schädelle mit entnommenem Verblenderziegel ([3])

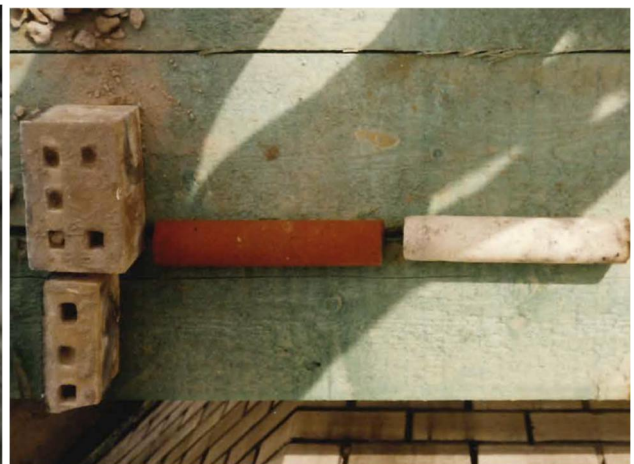
Bild 5: Bohrkern mit Schamotte (weiß, rechts), Trag- und Hochloch-Verblenderziegel (rot) und glasiertem Hochloch-Verblenderziegel

Die Steine der Außenschale im Läuferverband sind mit durch die unterschiedlichen Tiefen (zw. 6 und 10 cm) im Verband mit dem inneren Vollziegelmauerwerk hergestellt. Anhand der Bohrkern ist diese innere Schale ca. 25cm bis 29cm dick und im Kreuzverband gemauert. Der gesamte Mauerwerksschaft ist als tragend anzusehen, die Wetterschale ist somit Teil des Tragwerkes.

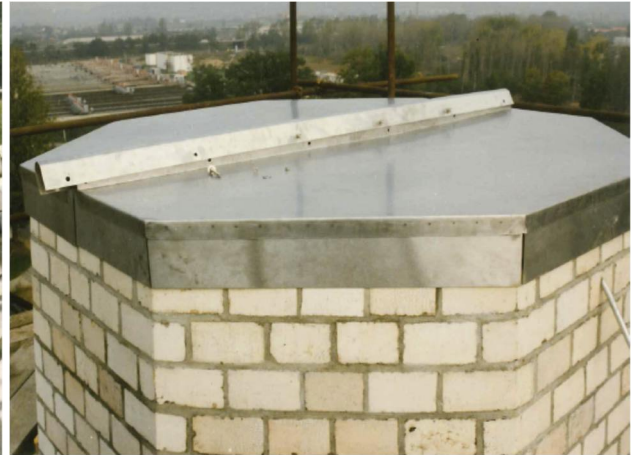
Bild 11: fertiggestellter Schornsteinkopf mit geschlossener Abdeckung ([8])

dabei einhergehender Verringerung der Gesamthöhe um ca. 80 neu aufgemauert wurde, die Fugen neu verfugt und der Schornstein vollständig mit einer Blechabdeckung versehen. Die innere Schamottschicht wurde dabei nicht weitergeführt. Die Risse im Sockel wurden geschlossen.

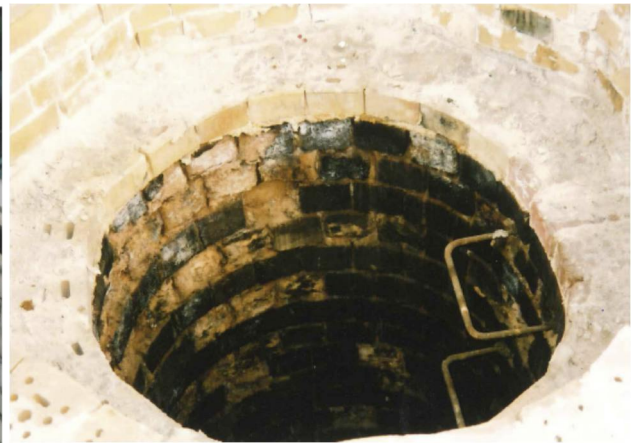
Bild 13: Sicht nach Innen mit fehlender Schamottschicht ([9])

Für den Mauerwerksschaft wurden nach Begehung von innen und außen durch S+F-Bau GmbH „keine Beanstandungen“ dokumentiert. Für die Wiederinbetriebnahme wurde die Ergänzung der Schamottschicht bis zur Mündung, die Neuanfertigung der Mauerkronenabdeckung und ein Abschlennen der Innenseite gefordert. Diese Maßnahmen wurden auch umgesetzt.

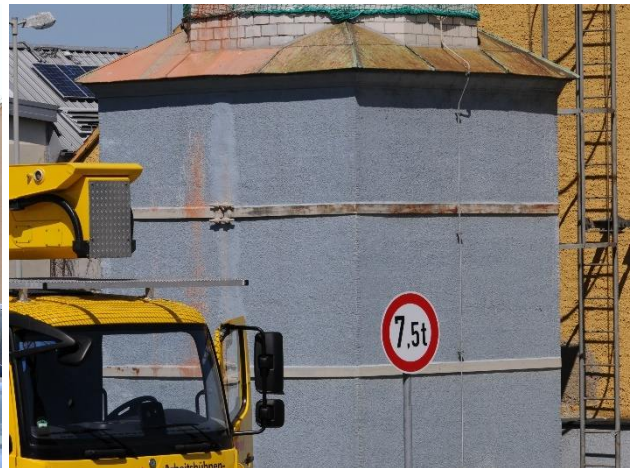
Der Betonsockel weist zurzeit keine signifikanten äußeren Schäden auf. Die Vertikalrisse, die in der Vergangenheit mehrfach saniert wurden, sind erkennbar, jedoch geschlossen. Die drei Stahlbänder zeigen teilweise deutliche Rostspuren, der Korrosionsschutz ist nicht mehr vollständig intakt.

Bild 19: Schornsteinsockel, Südseiten

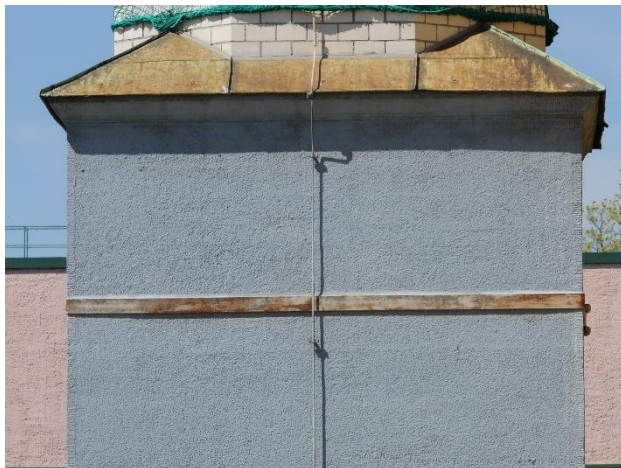
Bild 20: Schornsteinsockel, Südostseite
